## Wurzeleinwuchs in Abwasserleitungen und Kanäle „ergänzende Feldversuche“

- Endbericht -  
(Aktenzeichen: IV - 9 – 041 105 280)

Ministerium für Umwelt, Naturschutz, Landwirtschaft  
und Verbraucherschutz des Landes Nordrhein-  
Westfalen

IKT – Institut für Unterirdische Infrastruktur  
Exterbruch 1  
45886 Gelsenkirchen  
[www.ikt.de](http://www.ikt.de)

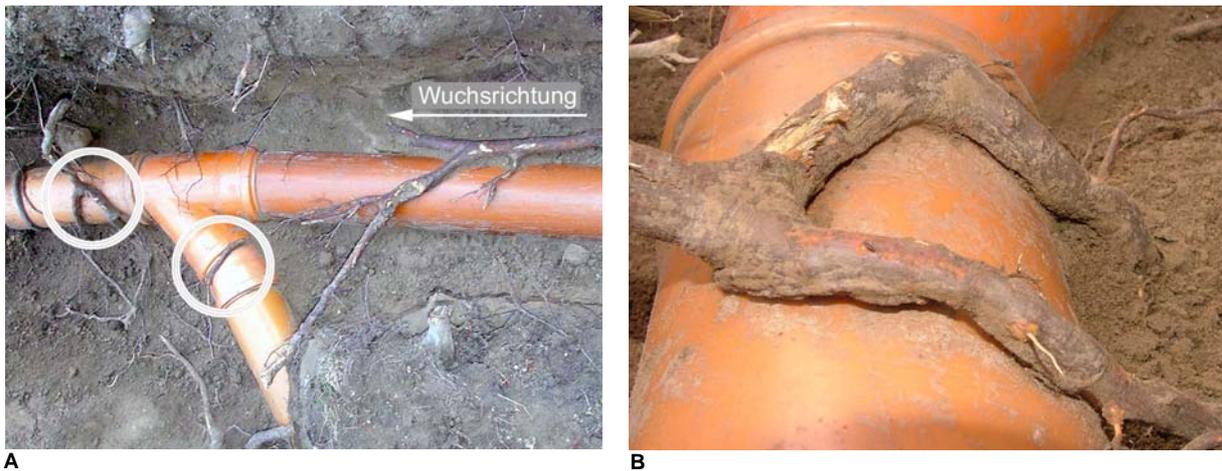
An dieser Untersuchungsstelle wurde ein Abschnitt der PVC-Leitung mit einem Abzweig (Regenwassereinlauf) aufgedeckt. Der Bereich um die Leitung ist von zahlreichen Wurzeln verschiedenen Alters durchzogen, die in ihrem Verlauf der Leitung zum Teil in engem Kontakt folgen (Abb. 13 A). Einige Wurzeln liegen der äußeren Rohrwandung direkt an und zeigen infolge des engen Kontakts Verformungen (Abb. 13 B). Darüber hinaus treten zahlreiche Verwachsungen von Wurzeln auf. Im Bereich des Abzweigs umwächst eine Wurzel von 10 mm Durchmesser eine Rohrverbindung entlang des Muffenspalts. Die betroffene Rohrverbindung wurde samt Wurzel zur weiteren Untersuchung geborgen (Kap.4.5.4).

**Abb. 13:** Untersuchungsstelle A: Wurzelwachstum in der Nähe von Entwässerungsleitungen. **A** Die Wurzeln sind im Bettungsmaterial parallel der Leitung gewachsen (Pfeil Wuchsrichtung). An einigen Stellen sind sie direkt auf der äußeren Oberfläche der Leitung gewachsen (kreisförmige Markierung). **B** Detailsicht einer Kontaktzone zwischen Wurzel und Leitung. Die Wuchsform der Wurzeln wird durch die Form der Leitung beeinflusst.

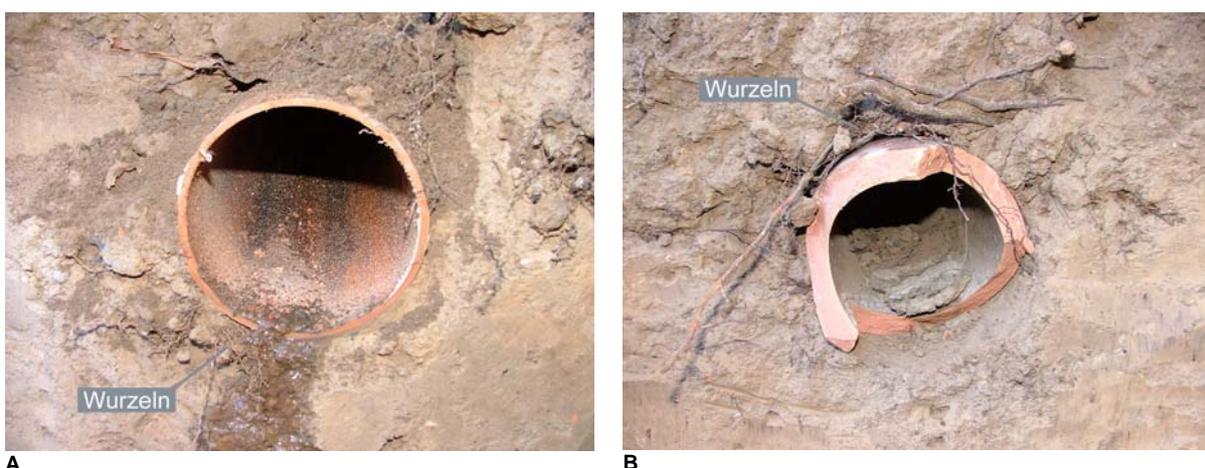
An dieser Untersuchungsstelle wurde ein 2,5 m langer, 1,0 m tiefer Graben ausgehoben, welcher Steinzeug- und PVC-Leitung im rechten Winkel schneidet. Dabei wurde die Schichtung des Bodens erkennbar. Die obere, 0,4 m tiefe Bodenschicht besteht aus lockerem, angeschütteten Gartenboden. Dieser Bereich ist stark von Wurzeln durchzogen. Die darunter liegende Bodenschicht besteht aus dem im Untersuchungsgebiet anstehenden Lehmboden. Dort sind lediglich wenige Wurzeln zu erkennen. Der Boden im direkten Umkreis der beiden Leitungen ist stärker durchwurzelt als der anstehende Boden in gleicher Tiefe, wobei sich die Bewurzelung im Falle der Steinzeugleitung auf den Scheitelbereich, im Falle der PVC-Leitung auf den Sohlenbereich konzentriert. (Abb. 14 A, B).

**Abb. 14:** Untersuchungsstelle B: Wurzelwachstum in der Nähe von Entwässerungsleitungen. **A** Im Sohlenbereich der PVC-Leitung haben sich feine Wurzeln ausgebreitet. **B** Der Scheitelbereich der Steinzeugleitung ist von älteren Wurzeln durchzogen.

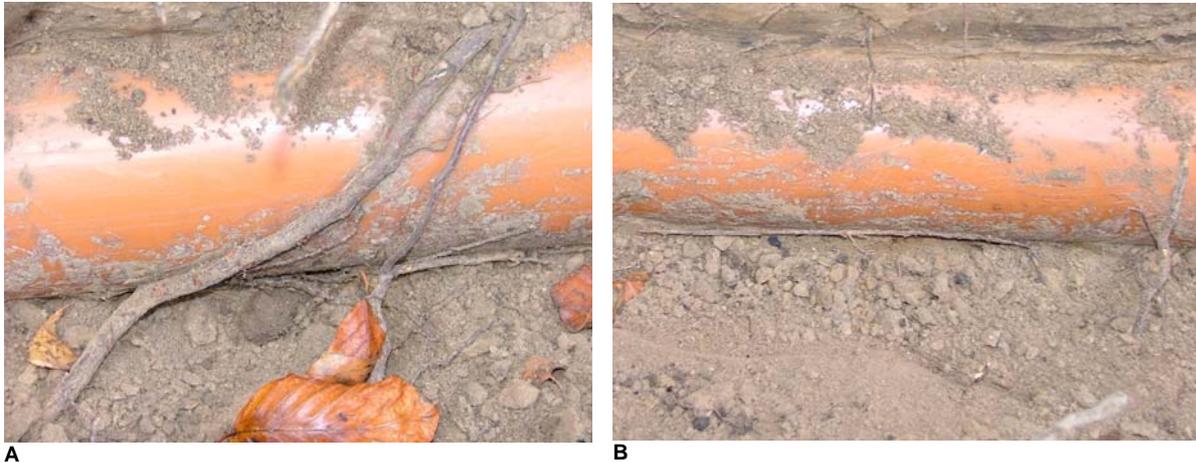
**Abb. 15:** Untersuchungsstelle C: Wurzelwachstum in der Nähe von Entwässerungsleitungen. **A** Im direkten Kontakt zur Rohrwandung haben sich Wurzeln ausgebreitet. **B** Eine Wurzel folgt der Leitung im Zwickelbereich. Der umgebende Boden ist frei von Wurzeln.

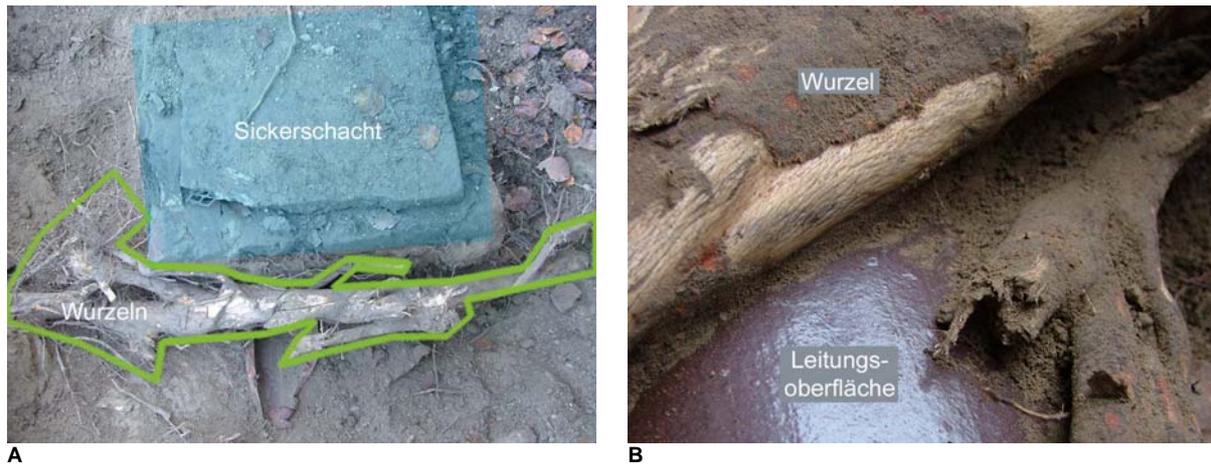
**Abb. 16:** Untersuchungsstelle D: Wurzelwachstum in der Nähe von Entwässerungsleitungen. **A** Wurzeln (grün hervorgehoben) haben sich in der direkten Umgebung eines Sickerschachtes (blau hervorgehoben) stark ausgebreitet. **B** Detailansicht einer verholzten Wurzel, die der Leitungsoberfläche einer Keramikleitung anliegt.

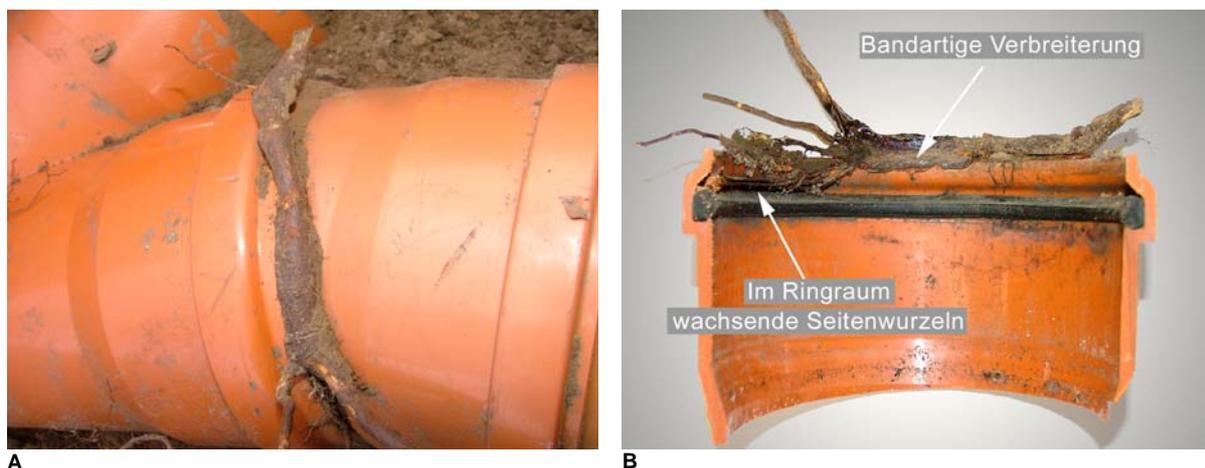
**Abb. 17:** Eine Wurzel umwächst eine Rohrverbindung. **A** Die Wurzel liegt auf dem Ringspalt der Rohrverbindung. **B** Nach Öffnen der Rohrverbindung: Die Wurzel hat sich verzweigt, zum Teil bandartig verbreitert und sich in Richtung des Dichtelementes ausgebreitet, nachdem sie den Ringspalt ausgefüllt hat. Sie hat jedoch nicht die Dichtlippe überwunden und ist nicht in den Querschnitt der Leitung gewachsen.

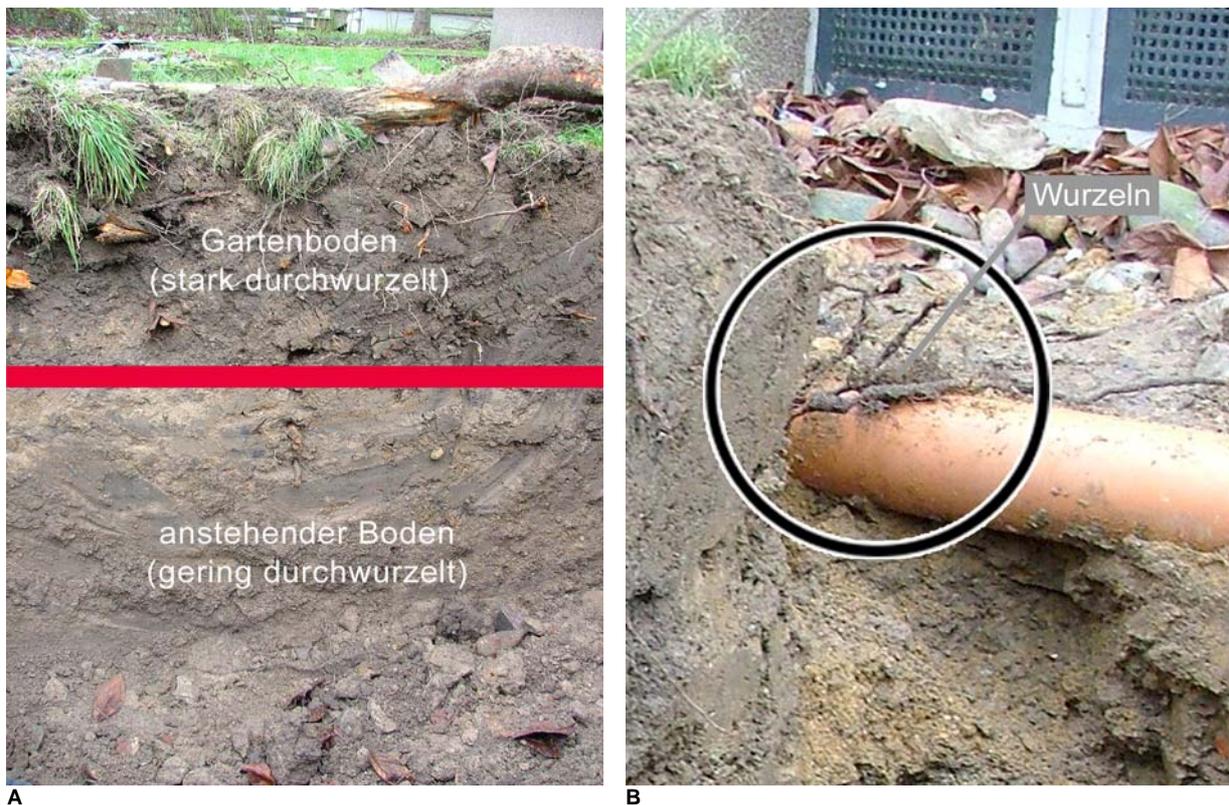
**Abb. 20:** Untersuchungsstelle A. **A** Bodenprofil. **B** Es ist deutlich zu erkennen, dass Wurzeln vermehrt im Bettungs- bzw. Verfüllmaterial der Leitung gewachsen sind. Der umgebende Boden ist nahezu frei von Wurzeln.

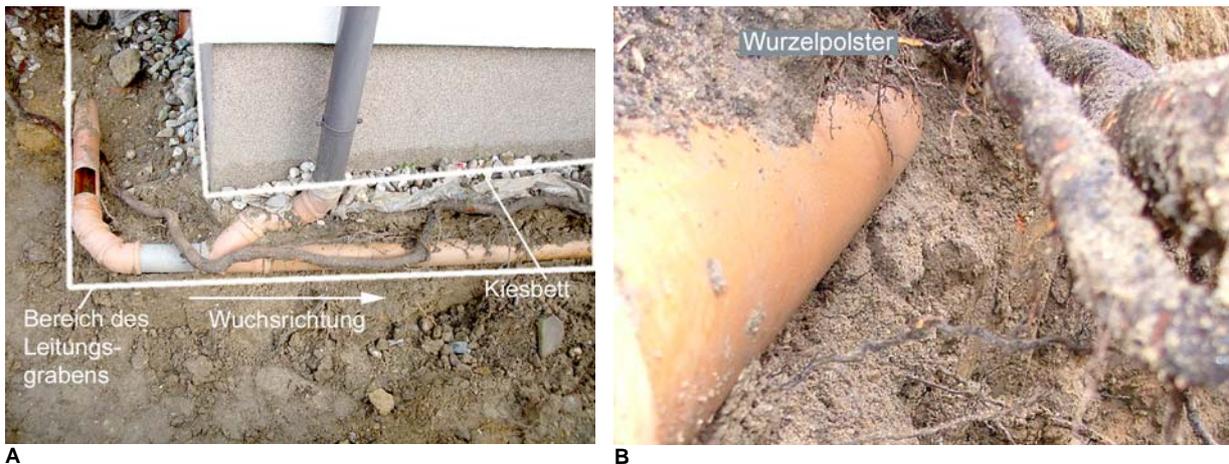
Die Wurzel hatte sich im Bereich des Leitungsgrabens offensichtlich stark vergrößert und dabei die Leitung beschädigt. Die Leitung befindet sich zum Teil unterhalb der Wurzel und ist zum Zeitpunkt der Aufgrabung mit einem Stück HT-Rohr saniert (Abb. 21 A). Anhand des Alters des Baumes bzw. des Hauses und der Leitung ist für dieses Untersuchungsobjekt folgender zeitlicher Verlauf nachzuweisen:

1. Errichtung des Hauses
2. Pflanzung des Baumes
3. Verlegung der Leitung und Rückschnitt der Wurzeln des Kirschbaumes
4. Ausbreitung der Wurzel im Leitungsgraben und Beschädigung der Leitung

**Abb. 21:** Untersuchungsstelle B: Wurzelwachstum im Leitungsbereich. **A** Wurzelverlauf im Bereich des Leitungsgrabens. Ein Abschnitt der Leitung wurde durch ein Reparaturstück (HT-Rohr, grau) saniert. **B** Die Wurzeln sind parallel zur Leitung gewachsen und haben auf der äußeren Oberfläche der Leitung Wurzelpolster gebildet.

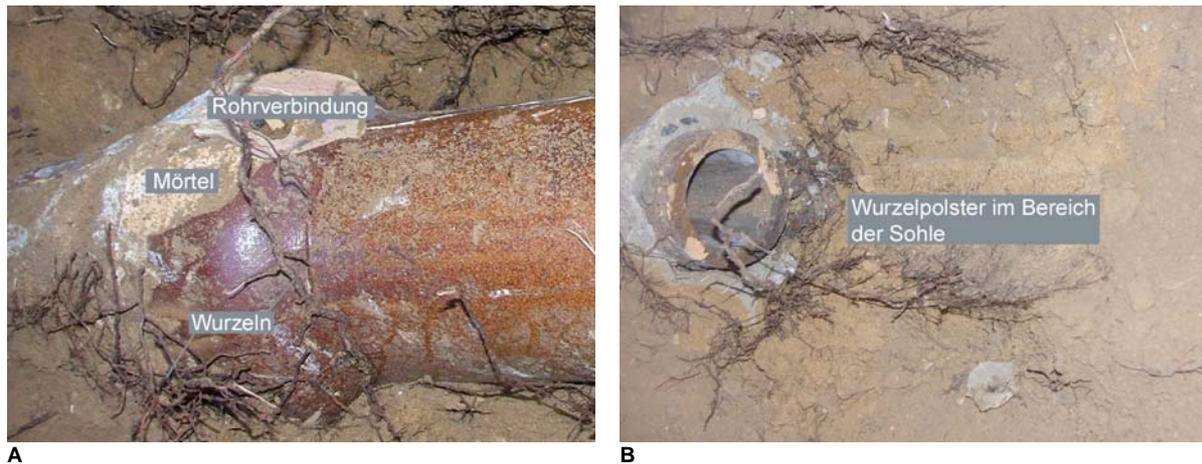
**Abb. 28:** Untersuchungsstelle A **A** Die mit Mörtel abgedichtete Muffe ist mit einem Wurzelgeflecht überzogen **B**. Im Sohlbereich findet sich ebenfalls ein Wurzelpolster.

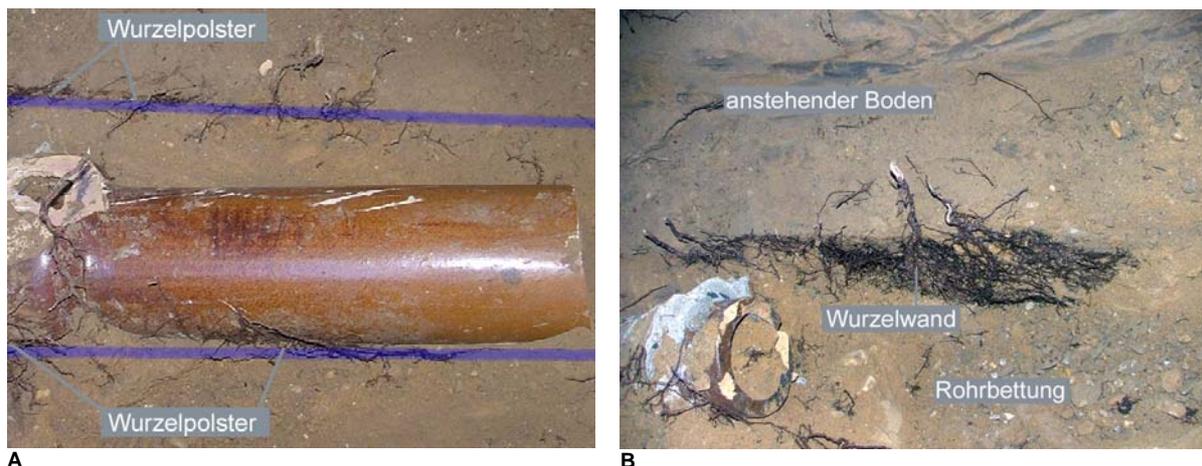
**Abb. 29:** Untersuchungsstelle A: Wurzelwachstum im Leitungsgraben. **A** Der Verlauf des Leitungsgrabens (blau markiert) wird durch Wurzelpolster abgebildet. **B** An der Grenzfläche zwischen sandiger Bettung und dem anstehenden Boden haben sich von oben einwachsende Wurzeln massiv verzweigt und flächig zu einer Wurzelwand ausgebreitet.

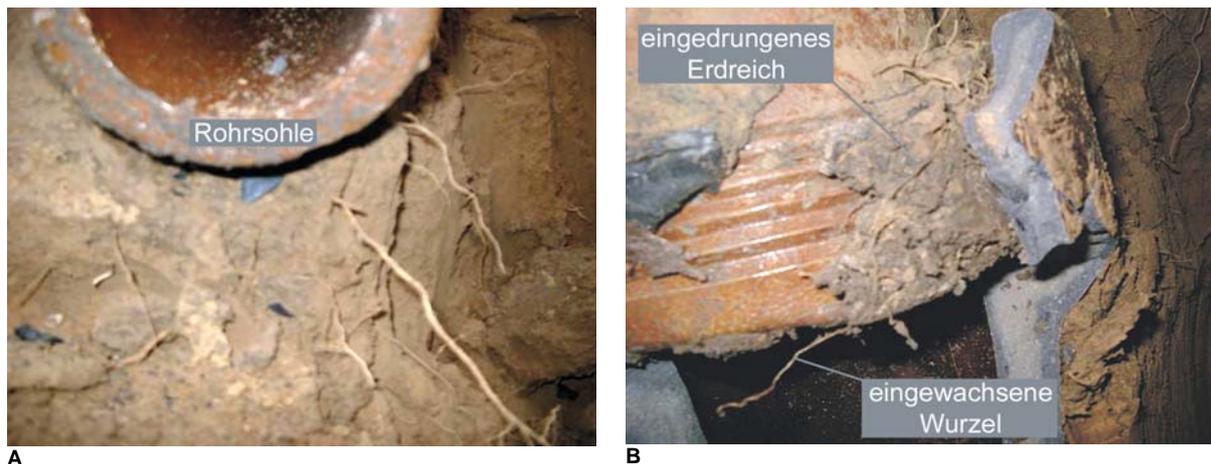
**Abb. 32:** Untersuchungsstelle A: **A** Im Bereich der Rohrsohle befinden sich Wurzeln und wachsen parallel zum Leitungsverlauf. **B** Geöffnete Rohrverbindung: In die von Vergussmasse freien Bereiche des Ringspalts sind Erdreich und Wurzeln eingedrungen. Wurzeln ragen in den Leitungsquerschnitt.

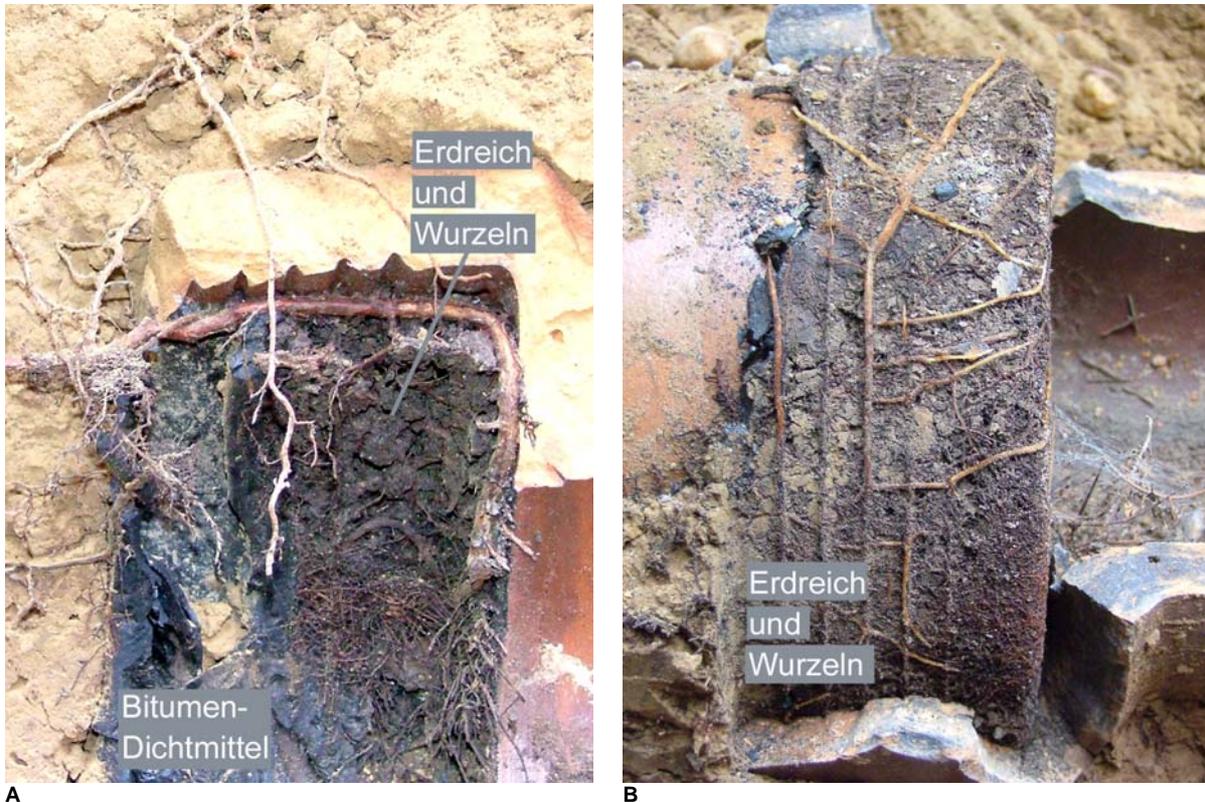
**Abb. 36:** Untersuchungsstelle C, Rohrverbindungen mit Wurzeleinwuchs. **A** Im Ringspalt der Verbindung wächst eine mehrjährige Wurzel, die sich zu einem Wurzelpolster verzweigt. Reste des Dichtmittels sind noch vorhanden. **B** Junge Wurzeln sind im Bereich der Einkerbungen der Rohrrinnenwandung gewachsen. Der Ringspalt ist nahezu vollständig mit Erdreich aufgefüllt.

Bisher wurden lediglich Schadensfälle durch Wurzeleinwuchs dokumentiert, die durch die Wurzeln von Laubbäumen (Angiospermen) verursacht wurden. Daher bestand die Annahme, die Wurzeln von Nadelbäumen verfügen über strukturelle oder physiologische Eigenschaften, die zur Folge haben, dass sie nicht in Leitungen oder Schächte einwachsen. Im Rahmen der durchgeführten Aufgrabungen wurde jedoch eine beschädigte Grundstücksentwässerungsleitung aufgedeckt, bei der die eingewachsenen Wurzeln von einer Blauzeder (*Cedrus atlantica* (ENDL.) MANETTI cv. „Glauca“) stammen (vgl. Kapitel 4.9, Abb. 31, Abb. 36 A).

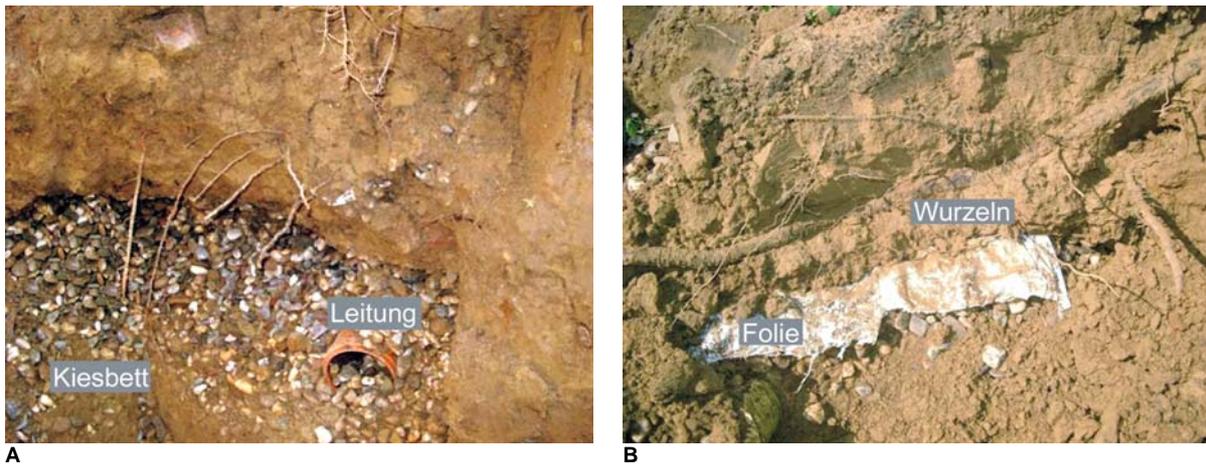
**Abb. 39:** Objekt 6. **A** Untersuchungsstelle A: Im locker verfüllten Bereich oberhalb der Rigole wachsen zahlreiche Wurzeln. Im Kiesbett unterhalb der Folie haben sich keine Wurzeln ausgebreitet. **B** Untersuchungsstelle B: Oberhalb der Kunststoffolie ist der Boden von Wurzeln durchzogen.

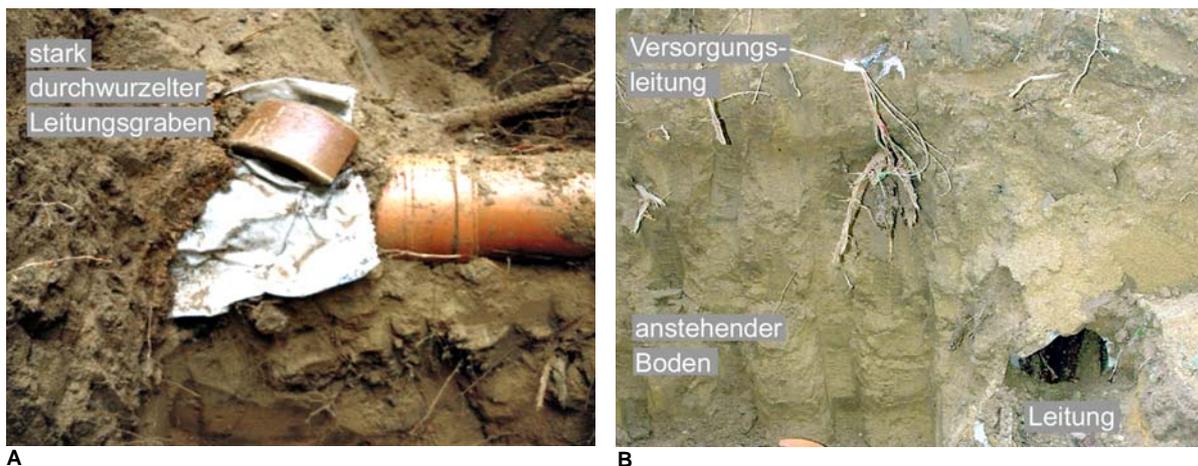
**Abb. 42:** Untersuchungsstelle A. **A** Der Leitungsgaben ist von zahlreichen Wurzeln durchzogen. **B** Im anstehenden Boden auf Höhe der Leitung haben sich nur wenige Wurzeln ausgebreitet.

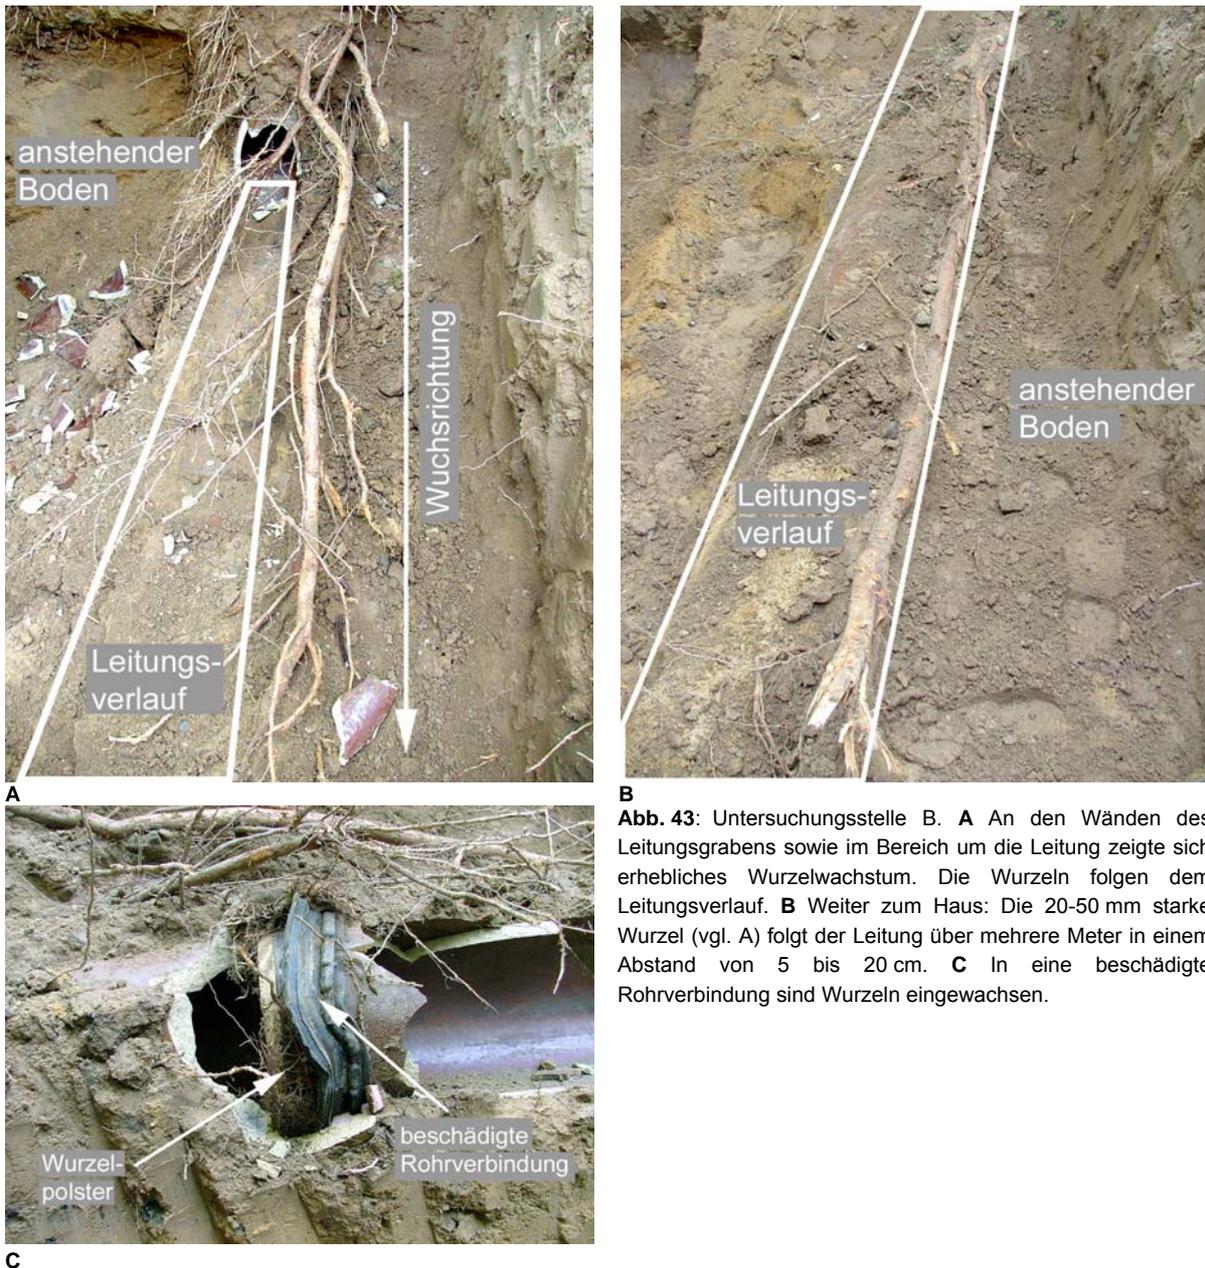
Eine Rohrverbindung der Leitung zeigte eine starke Beschädigung. Durch diese Beschädigung - es handelt sich hierbei um eine Scherbenbildung am Glockenende – sind zahlreiche Feinwurzeln eingewachsen, die sich im Folgenden weiter verzweigen und in den Querschnitt der Leitung ragen (Abb. 43 C).

**Abb. 43:** Untersuchungsstelle B. **A** An den Wänden des Leitungsgrabens sowie im Bereich um die Leitung zeigte sich erhebliches Wurzelwachstum. Die Wurzeln folgen dem Leitungsverlauf. **B** Weiter zum Haus: Die 20-50 mm starke Wurzel (vgl. A) folgt der Leitung über mehrere Meter in einem Abstand von 5 bis 20 cm. **C** In eine beschädigte Rohrverbindung sind Wurzeln eingewachsen.

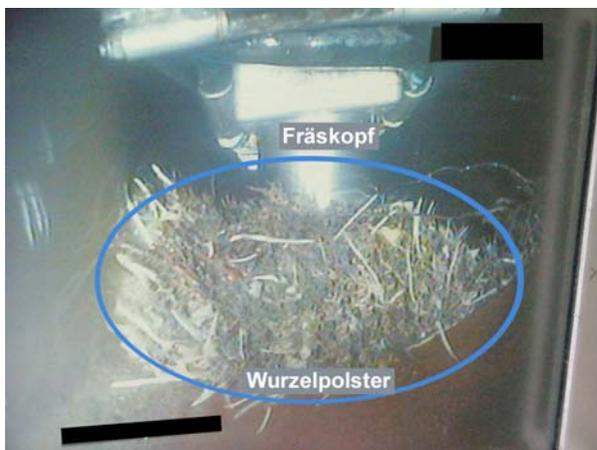
Abb. 60: Ausfräsen eines Wurzelpolsters unter Kamerabeobachtung im Bereich einer Muffe. Online-Bild der Kamera (vgl. Abb. 59)
