## Wurzeleinwuchs in Abwasserleitungen und Kanäle „ergänzende Feldversuche“

- Endbericht -  
(Aktenzeichen: IV - 9 – 041 105 280)

Ministerium für Umwelt, Naturschutz, Landwirtschaft  
und Verbraucherschutz des Landes Nordrhein-  
Westfalen

IKT – Institut für Unterirdische Infrastruktur  
Exterbruch 1  
45886 Gelsenkirchen  
[www.ikt.de](http://www.ikt.de)

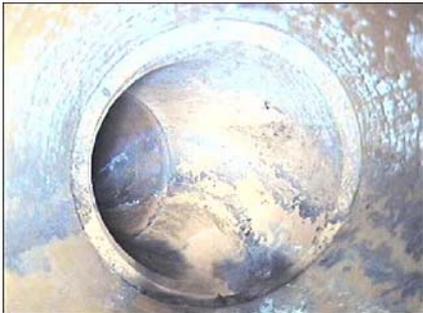
Stationierung [m]	Spezifikation	Foto/Bemerkung
0,2	Abzweig links	k. A.
0,9	Bogen unten	k. A.
2,4	Bogen links	k. A.
6,4	Abzweig links	k. A.
10,0	Bogen links (15° bis 30°)	k. A.
11,0	Bogen links, Muffe leicht auseinander, Ende Inspektion, kein Weiterkommen

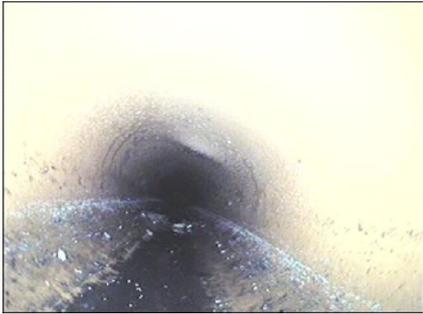
Stationierung [m]	Spezifikation	Foto/Bemerkung
6,6	Ausbeulung im Scheitelbereich

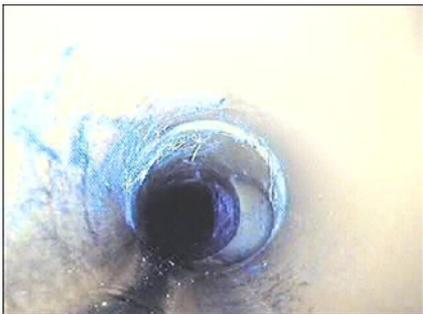
8,5	Abzweig rechts, Spinnenweben im Verbindungsbereich

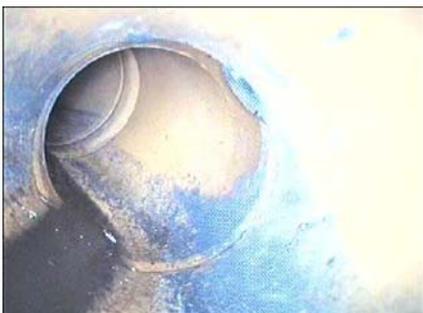
10,4	Muffe Rollring im Scheitelbereich rechts sichtbar

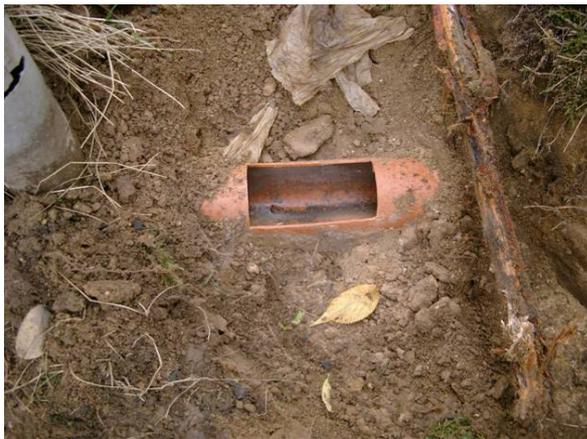
A

Die Aufgrabung im Bereich des Regenfallrohrs zeigte eine gleichmäßige Bewurzelung des Bodens und des Leitungsgrabens (Abb. 24 A, B).

**Abb. 24:** Untersuchungsstelle A: **A** Wurzeln des Kirschbaums im oberflächennahen Bereich direkt an der Leitung am Regenfallrohr **B** Feineres Wurzelwerk an derselben Stelle.

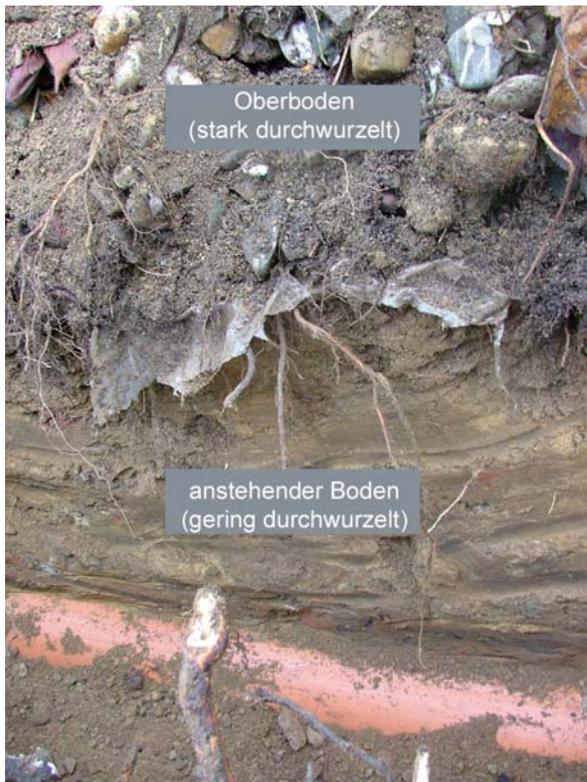
A

Bei der Aufgrabung trat zunächst eine massiv durchwurzelte, etwa 0,3 m starke Schicht aus Gartensubstrat zutage. Der darunter liegende anstehende Boden ist nur gering durchwurzelt (Abb. 25 A). Darüber hinaus fiel eine Wurzel mit einem Durchmesser von 30 mm auf, die zunächst oberflächennah verläuft und dann in den Leitungsgraben einwächst. Sie liegt der äußeren Rohrwandung direkt an und hat sich ihrer Form zum Teil angepasst (Abb. 25 B). Ein Einwuchs fand jedoch an keiner Rohrverbindung statt.

**Abb. 25:** Untersuchungsstelle B **A** Der anstehende Boden weist eine geringere Durchwurzelung als der Oberboden auf. **B** Wurzelverlauf an der Oberfläche der Entwässerungsleitung. Die Wurzeln haben sich im Verlauf ihres Dickenwachstums der Form der Außenwandung angepasst (Markierung stellt den Umfang der ursprünglichen Leitung dar).

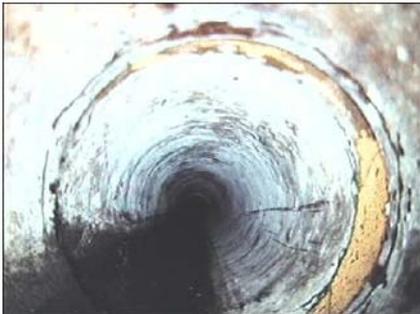
Stationierung [m]	Spezifikation	Foto/Bemerkung
0,5	Nicht fachgerecht ausgeführte Verbindung

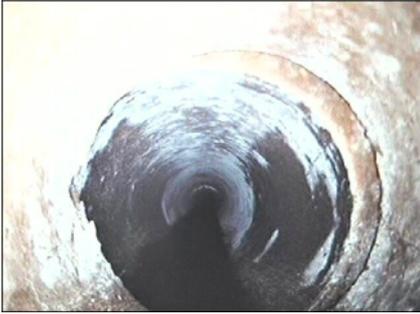
Stationierung [m]	Spezifikation	Foto/Bemerkung
0,7	Nicht fachgerecht ausgeführte Verbindung

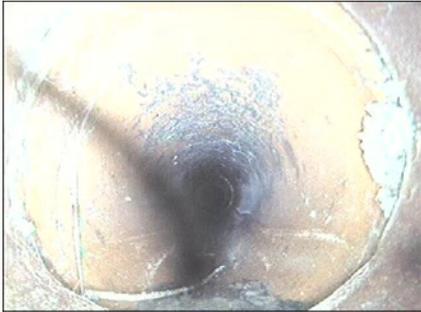
Stationierung [m]	Spezifikation	Foto/Bemerkung
2,0	Bogen links, Übergang auf Guss	k. A.
2,5	T-Stück (Bogen nach links, Abzweig von rechts), Übergang auf Steinzeug	k. A.
3,7	Einragende Dichtmasse

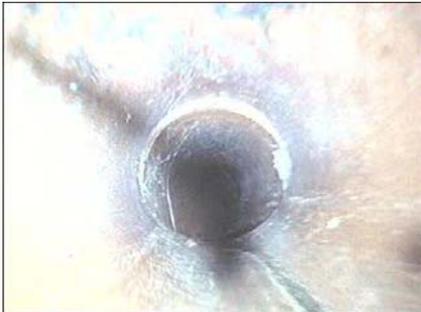
4,6	Muffenversatz, einragende Dichtmasse

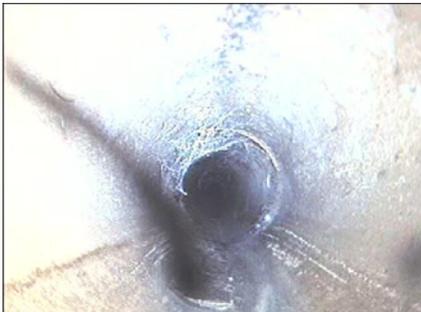
6,6	Einragendes Material, Wurzeln bzw. Spinnenweben

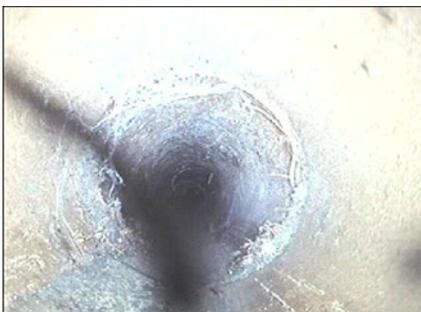
8,6	Einragendes Material, Wurzeln bzw. Spinnenweben

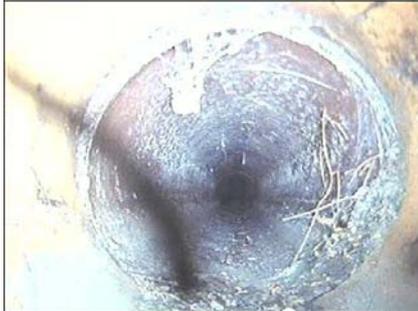
Stationierung [m]	Spezifikation	Foto/Bemerkung
9,6	Muffenversatz, einragendes Material, Wurzeln bzw. Spinnenweben

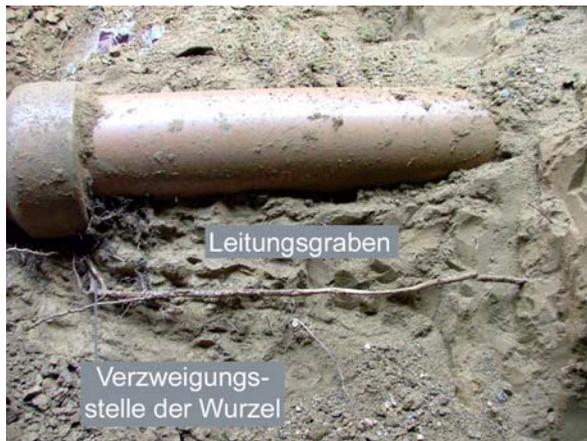
Hier wurden der Bereich des Zulaufs aus PVC-U und Gussstahl sowie ein Abschnitt der Steinzeugleitung aufgegraben. Im anstehenden Boden tritt nur geringer Wurzelwuchs auf. Im Leitungsgraben wachsen einige Wurzeln verschiedenen Alters parallel zur Leitung. So wächst eine 15 mm starke Wurzel in einem Abstand von 0,1 m neben dem Rohr entlang, bis sie im Bereich einer Rohrverbindung zur Leitung hin abknickt und sich im Sohlbereich unterhalb der Muffe zu einem massiven Wurzelpolster verzweigt. Der Ringspalt der Rohrverbindung ist fast vollständig von Erdreich und Wurzeln ausgefüllt, es ist jedoch keine Wurzel in den Leitungsquerschnitt eingewachsen (Abb. 33 A, B, C).

**Abb. 33:** Ausbreitung der Wurzeln im Bereich der Untersuchungsstelle B. **A** Eine Wurzel wächst in 0,1 m Abstand parallel zur Leitung und verzweigt sich unter der Rohrverbindung. **B** Geöffnete Rohrverbindung: Im Ringspalt hat sich ein Wurzelpolster gebildet. **C** Nach Ausbau der Leitung: Die seitlich neben dem Rohr liegende Wurzel verzweigt sich unterhalb der Rohrverbindung zu einem Wurzelpolster.

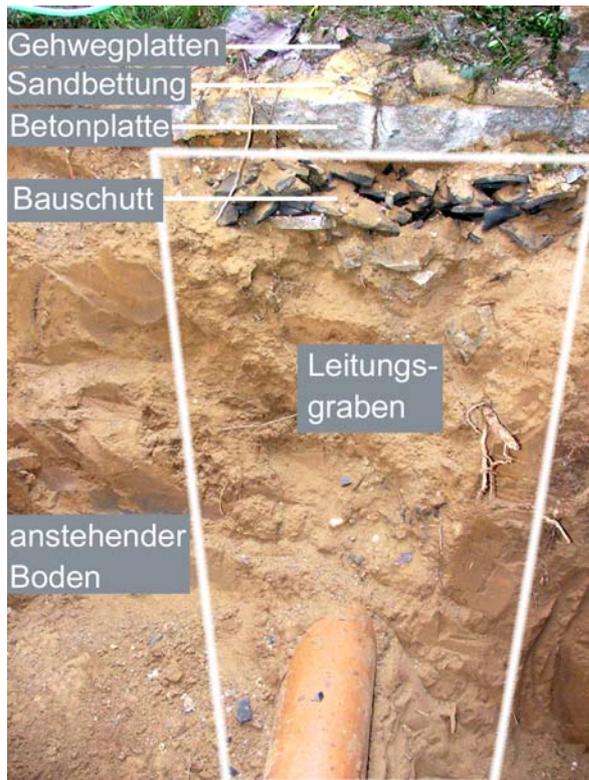
A

**Abb. 34:** Untersuchungsstelle C. **A** Bodenprofil: Der locker verfüllte Leitungsgraben ist von einer Betonplatte und einem in Sand gebettetem Gehweg aus Natursteinplatten bedeckt. **B** An der Grenze zwischen Bettung und Mutterboden wachsen zahlreiche Wurzeln.

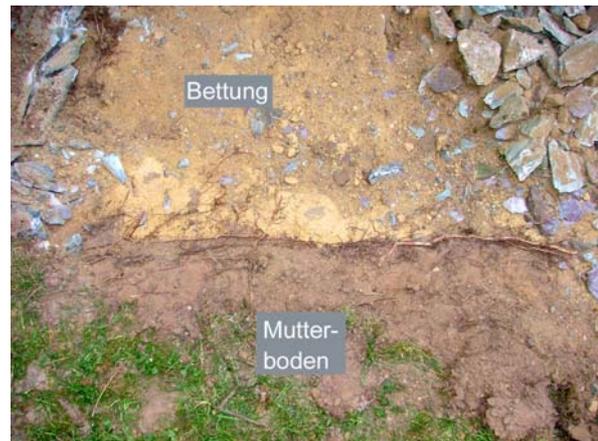
B

Am oberen Leitungsverlauf wurde ein weiterer Abschnitt der Steinzeugleitung aufgedigelt. Der obere Bodenbereich an dieser Stelle, d.h. die sandige Bettung der Gehwegsplatten ist von feinen, stark verzweigten Wurzeln durchzogen. Besonders an der Grenze zwischen Gehwegsbettung und Mutterboden wachsen zahlreiche Wurzeln, die dem Verlauf des Materialübergangs folgen. (Abb. 34 B)

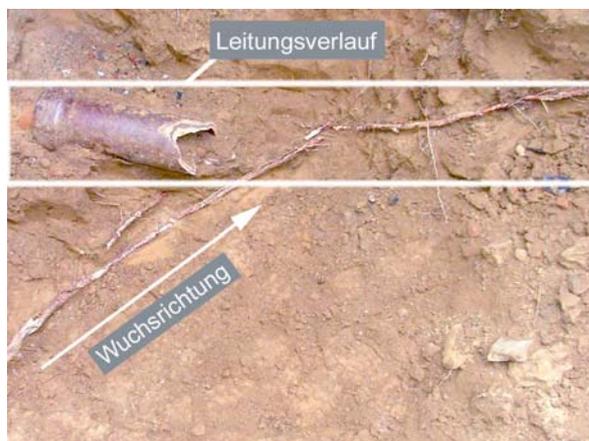
A

Im Leitungsgraben wächst eine 20 mm starke Wurzel parallel zur Leitung. Die Wurzel trifft diagonal auf den Leitungsgraben, ändert ihre Wuchsrichtung und wächst in ihrem weiteren Verlauf parallel zur Leitung (Abb. 35 A). Im Zwickelbereich der Leitung hat sich ein massives Wurzelgeflecht ausgebildet (Abb. 35 B).

**Abb. 35:** Untersuchungsstelle C, Leitungsgraben. **A** Eine Wurzel (Ø 20 mm) trifft diagonal auf den Leitungsgraben, ändert ihre Wuchsrichtung und folgt dem Leitungsverlauf. (Die Wurzel wurde bei der Aufgrabung durchtrennt, die Lage ist unverändert.) **B** Im Zwickelbereich der Leitung hat sich ein kräftiges Wurzelgeflecht ausgebildet.

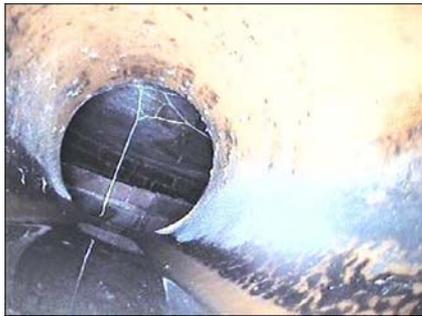
Während der TV-Inspektion der KG-Leitung in Richtung Dreikammergrube wurden keine wesentlichen Schäden oder Wurzeleinwuchs festgestellt. Ab der Station 4,6 m wurde Wasser im Rohr festgestellt. Evtl. ist dies ein Hinweis auf einen Unterbogen. (vgl. Tabelle 9)

Stationierung [m]	Spezifikation	Foto/Bemerkung
1,0	Abzweig rechts	k. A.
4,6	Wasser im Rohr	evtl. Unterbogen
7,0	Ende Inspektion, KKA erreicht

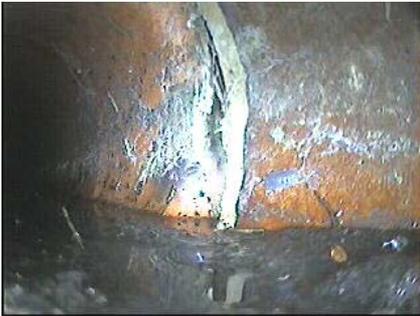
Stationierung[m]	Spezifikation	Foto/Bemerkung
1,1	Abzweig links	k. A.
2,0	Materialwechsel, KG auf Steinzeug	k. A.
3,0	Materialwechsel, Steinzeug auf KG Wurzeleinwuchs im rechten Muffenbereich

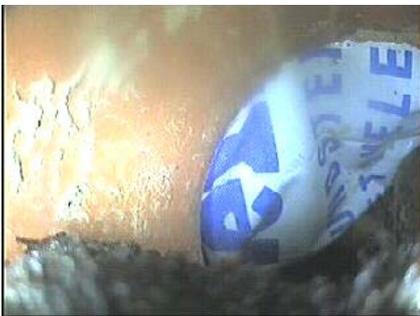
4,0 - 4,20	Materialwechsel KG auf Steinzeug., fehlende Scherbe, Plastik im Bereich der fehlenden Scherbe

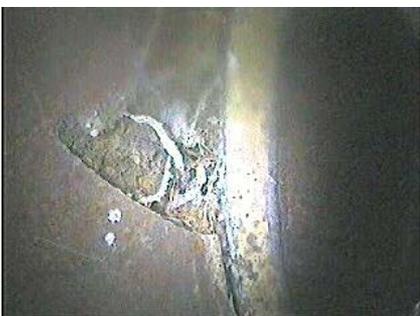
5,0	Fehlende Scherbe im Scheitelbereich, Wurzeleinwuchs

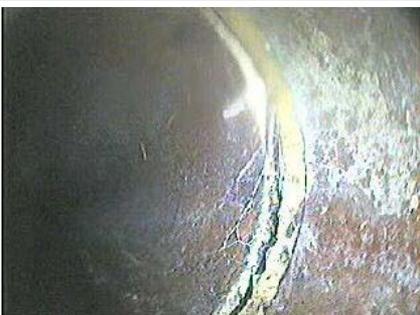
6,5	Evtl. Wurzeleinwuchs rechte Seite

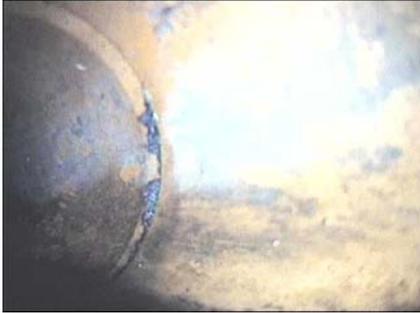
Stationierung [m]	Spezifikation	Foto/Bemerkung
1,1	Bogen links, einragende Dichtmasse im Muffenbereich

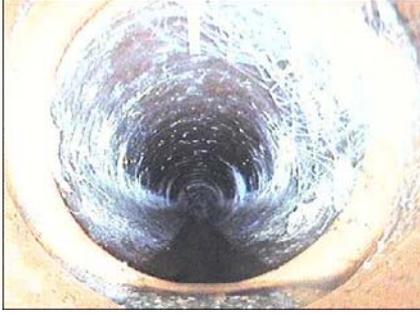
1,7	Abzweig links,	Wahrscheinlich Zulauf Regenwasser
6,5	Abzweig links	Wahrscheinlich Zulauf vorderes Haus
9,1	Abzweig links	k. A.
9,9	Muffenversatz, Übergang auf Stzg., leichter Wurzeleinwuchs

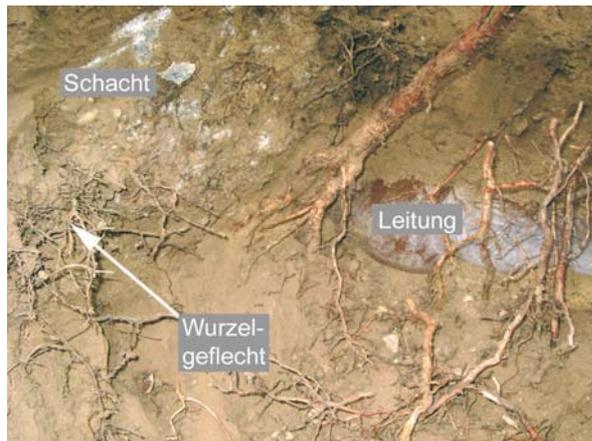
An der Untersuchungsstelle A zeigte sich intensives Wurzelwachstum, insbesondere an den Außenwänden des Revisionsschachts. Diese sind von einem dichten Wurzelgeflecht überzogen (Abb. 46 A), ein Einwuchs in den Schacht ist jedoch nicht zu beobachten.

**Abb. 46:** Objekt 8. **A** Untersuchungsstelle A: An der Außenwand des Revisionschachts ist ein Wurzelgeflecht sichtbar. **B** Untersuchungsstelle B: In der Umgebung der Leitung, insbesondere an der Grenze zwischen sandiger Bettung und dem umgebenden Boden haben sich zahlreiche Wurzeln ausgebreitet. **C** Untersuchungsstelle B: In der sandigen Rohrbettung leben Regenwürmer, die Erde eintragen.

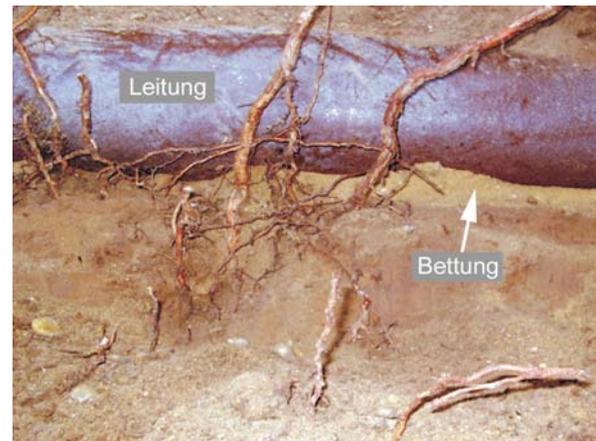
B

Auch im Bereich der Steinzeugleitung fand sich eine starke Bewurzelung, im Besonderen an der Grenzfläche zwischen der sandigen Bettung der Leitung und dem umgebenden Boden (Abb. 46 B). Nach Entfernen der Leitung zeigte sich, dass die Bettung im Bereich der Rohrsohle von Regenwürmern (*Lumbricus terrestris* L.) bewohnt wird. Der von den Würmern verursachte Erdeintrag (Wurmhumus) ist in der sandigen Bettung gut erkennbar (Abb. 46 C).
