# Wurzeinwuchs in Abwasserleitungen und Kanäle

## – Kurzbericht –

Gelsenkirchen, Juli 2004

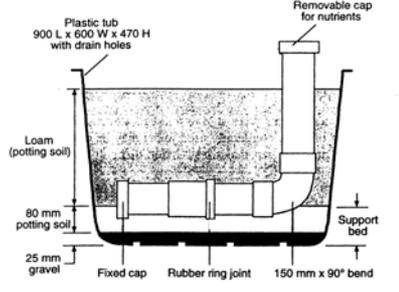
<p>Figure 1. Root intrusion test set-up.</p>	Durch das CSIRO, Australien [11] wurden Rohrverbindungen mit unterschiedlichen Dichtsystemen unter <b>in-situ-ähnlichen Bedingungen</b> in einem Versuchsstand eingebaut, nach Ablauf von einem Monat mit flüssigem Düngemedium gefüllt und nach 32 Monaten hinsichtlich der Wurzelentwicklung untersucht. Die Bepflanzung erfolgte mit <i>Melaleuca armillaris</i> (Teebaum), der über ein aggressives Wurzelsystem verfügt. Das Einwuchsverhalten der Wurzeln wurde an den verschiedenen Rohrverbindungen beobachtet und dokumentiert. Der Einfluss eines zu geringen Anpressdruckes der Dichtung auf das Einwuchsrisiko wurde nach [11] auch durch Versuche an Rohrverbindungen mit variabel ausgeführten Muffen erfasst.
AS 1260 [13]	Anpressdruck	Der Nachweis der kurzzeitigen Widerstandsfähigkeit von Rohrverbindungen gegenüber Wurzeleinwuchs erfolgt hier über die Messung des <b>Anpressdruck</b> der eingebauten Dichtmittel. Gefordert wird ein vergleichsweise hoher Druck von <b>0,55 Mpa bzw. 0,4 MPa</b> [13].

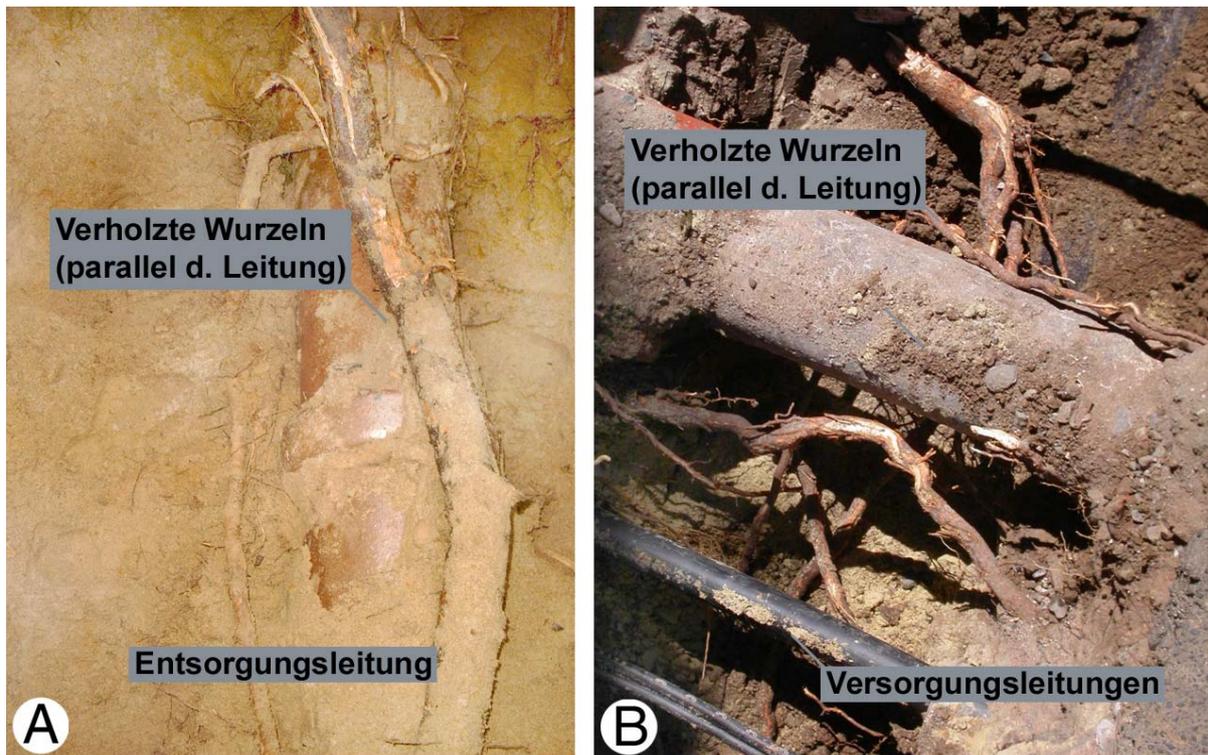
Abb. 4 Die Ausbreitung von Wurzeln im Bettungsmaterial einer Leitung ist unabhängig von der Art der Leitung. **A** Im Bettungsmaterial einer Mischwasserleitung sind verholzte Wurzeln parallel zur Leitung gewachsen. **B** Verholzte Wurzeln breiten sich ebenfalls im Bettungsmaterial von Versorgungsleitungen aus.

Bei den Aufgrabungen war durchweg zu beobachten, dass die Umgebung von Leitungen, d.h. insbesondere der Leitungsrinnen, für Wurzeln attraktiv ist. So spiegelt das Wachstum von Wurzeln und das entstehende Wurzelbild oftmals die Schichtgrenzen im Boden bzw. des Bettungsmaterials von Ver- bzw. Entsorgungsleitungen wider (vgl. Abb. 4 A und B). Teilweise waren die Wurzeln parallel zu den Leitungen bzw. entlang der äußeren Rohroberfläche sowohl von Ent- (vgl. Abb. 4 A) als auch von Versorgungsleitungen (vgl. Abb. 4 B) gewachsen.

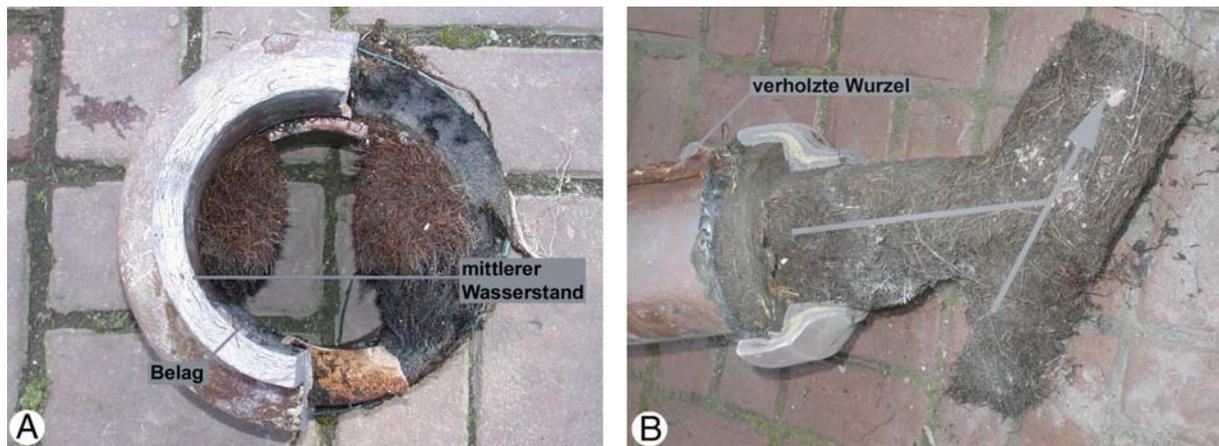
Abb. 5 Die Ausbreitung von Wurzeln in einer Leitung variiert mit der Art des Leitungsmediums. **A** In Mischwasser- bzw. Schmutzwasserleitungen wachsen Wurzelpolster hauptsächlich in Bereichen, die nicht oder nur selten mit Abwasser in Kontakt kommen (oberhalb des mittleren Wasserstandes). **B** In Regenwasserleitungen breiten sich die Wurzeln auch in wasserführenden Bereichen (Sohle der Leitung) aus.

Bei Abwasserleitungen wurden verholzte Wurzeln freigegeben, die entlang der Rohrleitung im sogenannten Zwickelbereich von Rohrverbindung zu Rohrverbindung gewachsen waren. Die Räume (Ringraum) und Spalten (Ringspalt) vor dem Dichtmittel der Rohrverbindungen wurden in der Regel durch ein dichtes Wurzelpolster ausgefüllt. Die Wurzeln wachsen über mehrere Jahre in diesen Räumen, bis diese komplett ausgefüllt sind. In der Folge durchdringen die Wurzeln das Dichtelement und wachsen in den Querschnitt der Leitung ein. Dort bilden Sie in Abhängigkeit vom Leitungsmedium in ihrer Größe und Position unterschiedlich ausgeprägte Abflusshindernisse aus (Abb. 5 A und B). Der Einwuchs erfolgt hier oberhalb des durchschnittlichen Füllstandes und nicht im Sohlenbereich (Abb. 5 A). Das primäre Ziel scheint also nicht der Kontakt mit dem Abwasser zu sein.

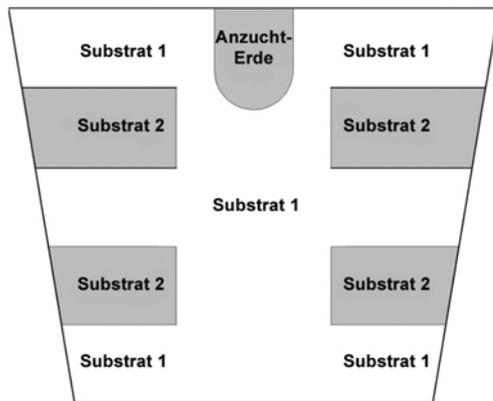
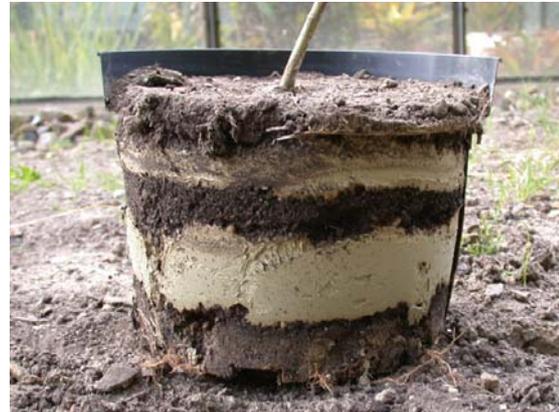
Abb. 6: Schichtung der Wuchssubstrate. **A** Schematischer Längsschnitt durch ein Pflanzgefäß. **B** Seitlich geöffnetes Pflanzgefäß. In den Schichten aus Bentonit sind keine Wurzeln zu erkennen.

Die Substrate wurden in horizontalen Schichten wechselweise um eine zentrale Säule aus einem der Substrate eingebracht (Abb. 6 A).

Gemäß der Annahme, dass der Porenraum eines Substrates das Wurzelwachstum beeinflusst, sollten die Bentonit-Bereiche frei von Wurzeln bleiben.

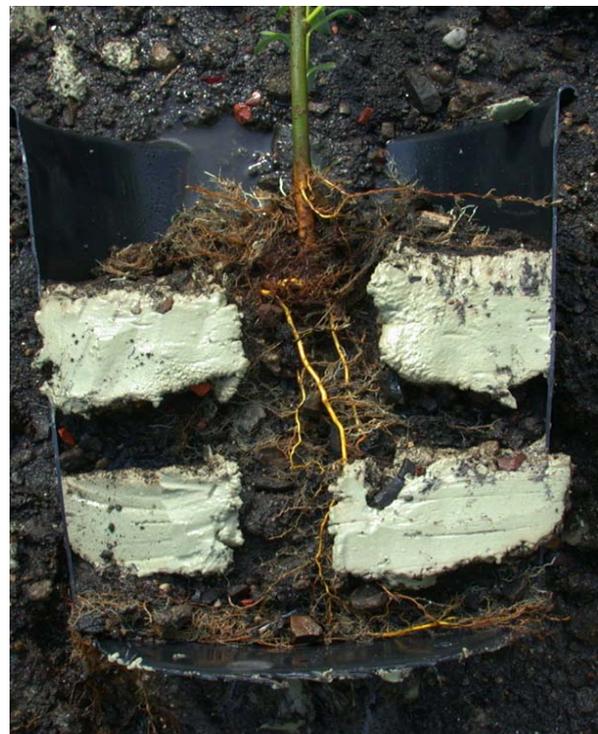
Abb. 7: Geöffnetes Pflanzgefäß, Wurzeln mit Wasser freigespült. Die Wurzeln sind nicht in das Bentonit gewachsen.

Nach dem Öffnen der Kulturgefäße befanden sich die Wurzeln wie erwartet nur in den Schichten aus Komposterde. In den Schichten aus Bentonit waren keine Wurzeln zu erkennen (Abb. 6 B und Abb. 7). Die Feuchtigkeit der Bentonitschichten war im Gegensatz zur Komposterde hoch. Die obere Bodenschicht war stark durchwurzelt, hier traten hauptsächlich feine Wurzeln bis 1,5 mm Durchmesser auf. Im zentralen Bereich aus Bentonit durchziehen mehrere deutlich verholzte Wurzeln (Durchmesser über 1,5 mm) das Pflanzgefäß in Längsrichtung.

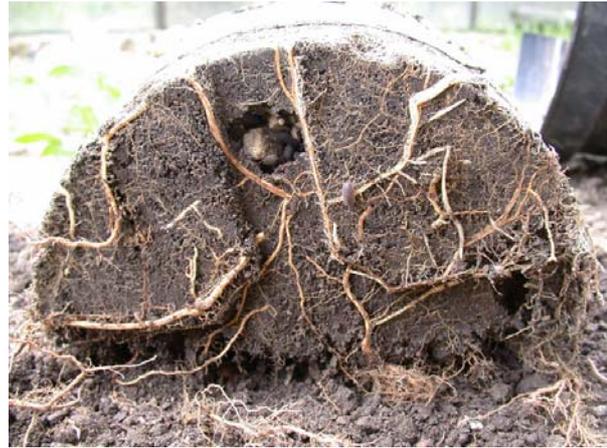
Abb. 8: Seitlich geöffnetes Pflanzgefäß von unten. Am Boden des Pflanzgefäßes sind verholzte Wurzeln zu erkennen.

Insbesondere die untere Bodenschicht des Gefäßes war stark durchwurzelt (Abb. 8). Die verholzten Wurzeln auf dem Boden des Pflanzgefäßes sind vom Zentrum aus zum Rand gewachsen. Die Wurzeln haben sich entlang der Gefäßwände bzw. des -bodens ausgebreitet. Bei einigen Wurzeln waren die Spitzen bzw. der Bereich 2-3 cm in Richtung der Wurzelbasis stark verdickt (Abb. 8). Derartig ausgebildete Wurzelspitzen traten vornehmlich an Stellen auf, an denen die Wurzeln bei Wachstum Kontakt mit der Wand oder dem Boden des Gefäßes hatten. Die Kontaktfläche zwischen Boden und Kulturgefäß scheint einen besonderen Einfluss auf das Wurzelwachstum zu haben.

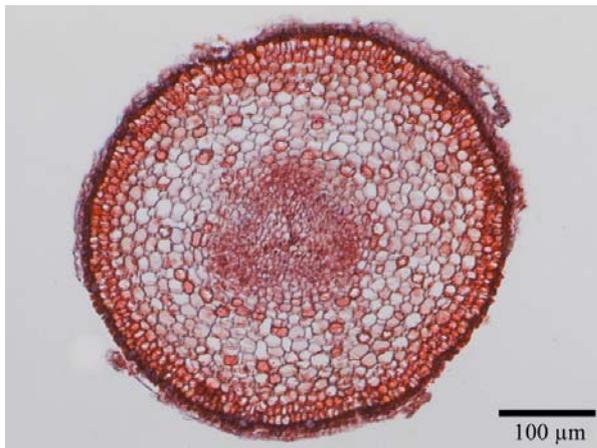
Abb. 9: Querschnitt einer Wurzel, nach Kultur in Wasser, ohne Luft.

Bei Querschnitten von Wurzeln, die in Wasser gewachsen sind, umschließt das Abschlussgewebe das Organ als durchgehende Schicht (Abb. 9). Der Bereich der Rinde besteht aus regelmäßig angeordneten Zellen. Schädigungen durch die Kultur im Wasser ohne Belüftung werden nicht deutlich. Die starke Rotfärbung im Vergleich zu den folgenden Abbildungen kann mit einer zu großen Dauer der Safraninfärbung bei diesem Objekt begründet werden. Die Querschnitte von Wurzeln, die in Wasser gewachsen sind und belüftet wurden, zeigen, dass die Gewebe und Zellen regelmäßig angeordnet sind (Abb. 10). Abschluss- und Leitgewebe sind intakt und vorhanden. Es treten keine nachweisbaren Schädigungen auf.

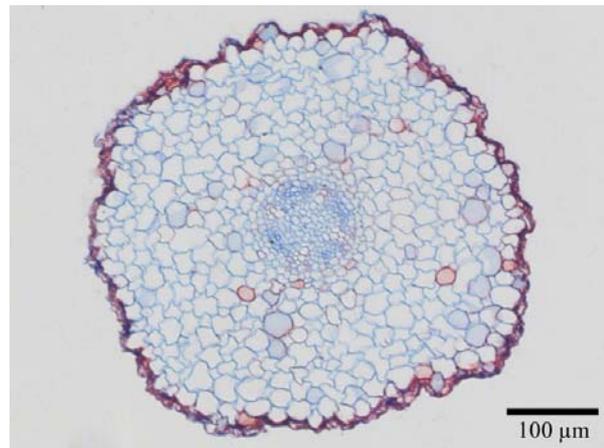
Abb. 10: Querschnitt einer Wurzel, Kultur mit Luft, in Wasser.

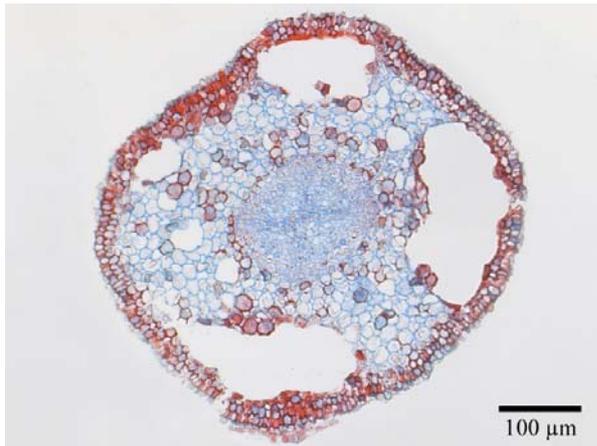
Abb. 11: Querschnitt einer Wurzel, Kultur ohne Luft, in Schwemmist 1: 10 verdünnt.

Bei Querschnitten von Wurzeln, die ohne Belüftung in Schwemmmist kultiviert wurden, haben die Zellen der Rinde teilweise den Kontakt zum Abschlussgewebe verloren (Abb. 11). In der Wurzel befanden sich daher zusammenhängende Hohlräume, die das Organ in Längsrichtung durchzogen haben. Die Struktur der Wurzeln, die ohne Belüftung in Schwemmmist kultiviert und belüftet wurden, war verändert. Der Querschnitt von Versuchspflanzen, die in einem stark Sauerstoff zehrenden Kulturmedium bei gleichzeitiger Belüftung kultiviert wurden (Abb. 12), zeigt eine regelmäßige Anordnung von intakten Geweben und Zellen. Sowohl Abschluss- als auch Leitgewebe waren vollständig erhalten. Die Wurzeln ließen kein Anzeichen einer Schädigung erkennen.

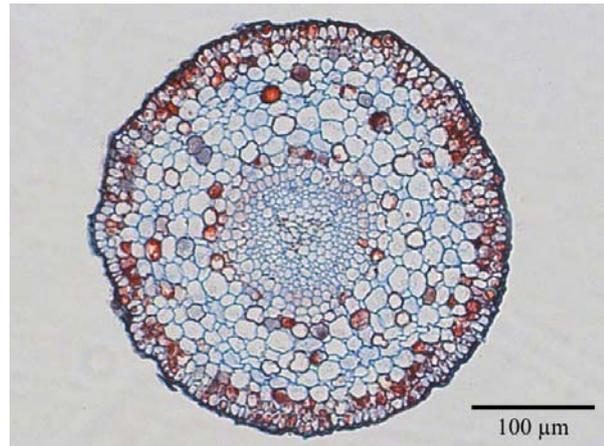
Abb. 12: Querschnitt einer Wurzel einer Versuchspflanze, die in Schwemmist 1:10 verdünnt (belüftet) kultiviert wurde.

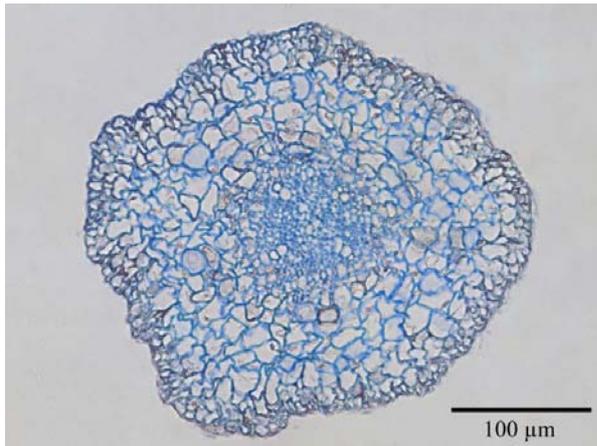
Abb. 13: Querschnitt einer Wurzel, die in Abwasser aus einer privaten Hebeanlage 1:10 verdünnt ohne Zufuhr von Luft kultiviert wurde.

Wurzeln, die in simuliertem Abwasser mit hoher chemischer Verunreinigung kultiviert wurden, zeigen deutlichere Schädigungen als die Wurzeln, die in den anderen Medien kultivierten Pflanzen. Im Querschnitt ist zu erkennen, dass hier die Zellen unregelmäßiger angeordnet sind (Abb. 13). Diese Wurzel ist im Umfang weniger rund als die, die in den anderen Medien gewachsen sind. Die einzelnen Zellen sind zum Teil kollabiert. Ihre Zellwände wirken aufgelöst. Die Zellwände der Wurzeln, die ohne Belüftung im Waschmaschinenabwasser kultiviert wurden, sind nur gering verholzt. Pflanzen, die in Waschmaschinenabwasser bei Belüftung kultiviert wurden zeigen einen regelmäßigen Gewebeaufbau (Abb. 14). Das Abschlussgewebe umgibt die Wurzel als zusammenhängende Zellschicht. Die Zellen der Rinde haben eine regelmäßige Form, sie sind im Querschnitt annähernd kreisförmig. Die Endodermis ist nicht als zusammenhängender Ring von Zellen zu erkennen. Die zentralen Leitelemente sind im Querschnitt nicht regelmäßig angeordnet. Die Zellen sind gegeneinander verschoben.

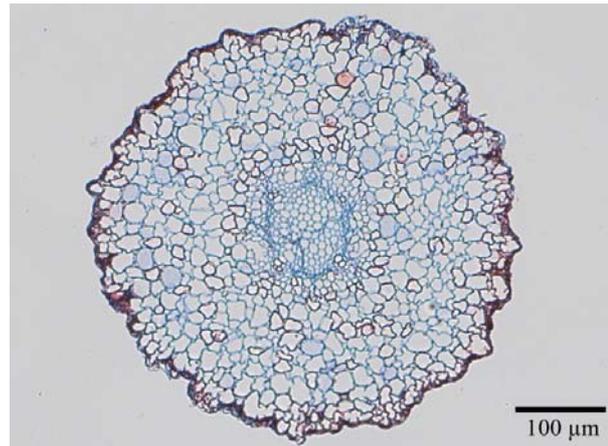
Abb. 14: Querschnitt einer Wurzel, die in Abwasser aus einer privaten Hebeanlage 1:10 verdünnt mit Zufuhr von Luft kultiviert wurde.

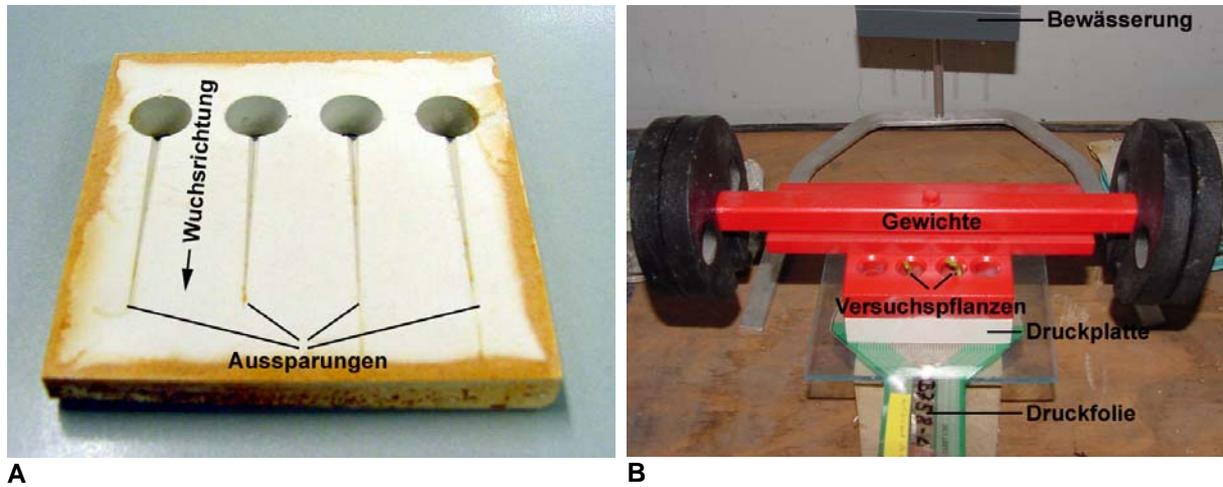
Abb. 15: Versuchsaufbau für Druckmessungen an Wurzeln. **A** Druckplatte aus Gips. Die braune Färbung wird durch Oxidation der Gussform ausgelöst, die als äußere Begrenzung bei Herstellung der Platten eingesetzt wurde. Sie hat keine Auswirkungen auf den Verlauf der Versuche. **B** Versuchsaufbau zur Messung des Wurzeldruckes. Es sind zwei Versuchspflanzen erkennbar.

Grundsätzlich konnte festgestellt werden, dass durch das Wachstum von Wurzeln mechanische Druckspannungen in radialer Richtung wirken können. Im hier untersuchten Fall (*Pisum sativum*, Erbsen) konnten an einzelnen Stellen über wenige Stunden bis zu 5,9 bar gemessen werden. Über längere Zeiträume wurde ein Maximaldruck von ca. 5 bar beobachtet.

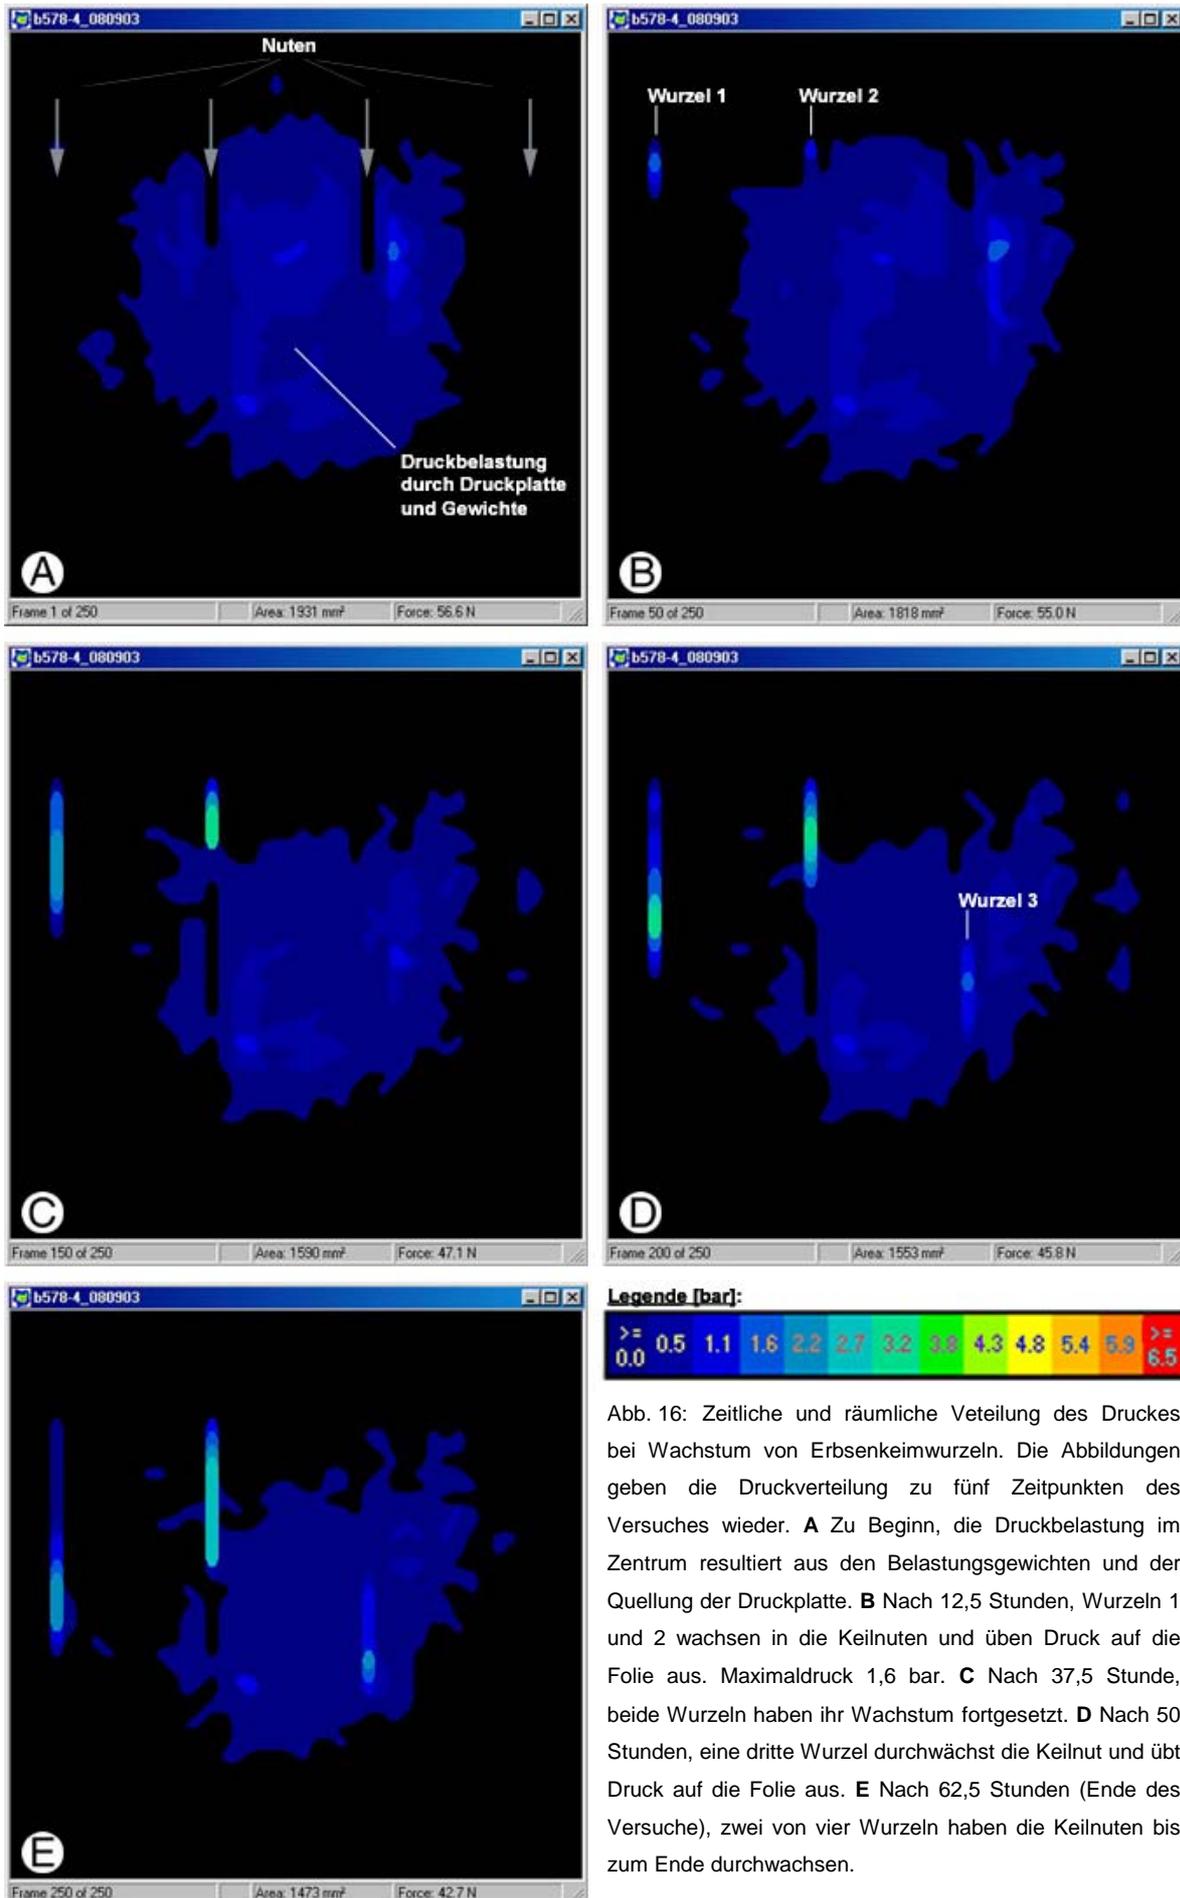
Abb. 16: Zeitliche und räumliche Verteilung des Druckes bei Wachstum von Erbsenkeimwurzeln. Die Abbildungen geben die Druckverteilung zu fünf Zeitpunkten des Versuches wieder. **A** Zu Beginn, die Druckbelastung im Zentrum resultiert aus den Belastungsgewichten und der Quellung der Druckplatte. **B** Nach 12,5 Stunden, Wurzeln 1 und 2 wachsen in die Keilnuten und üben Druck auf die Folie aus. Maximaldruck 1,6 bar. **C** Nach 37,5 Stunde, beide Wurzeln haben ihr Wachstum fortgesetzt. **D** Nach 50 Stunden, eine dritte Wurzel durchwächst die Keilnut und übt Druck auf die Folie aus. **E** Nach 62,5 Stunden (Ende des Versuchs), zwei von vier Wurzeln haben die Keilnuten bis zum Ende durchwachsen.

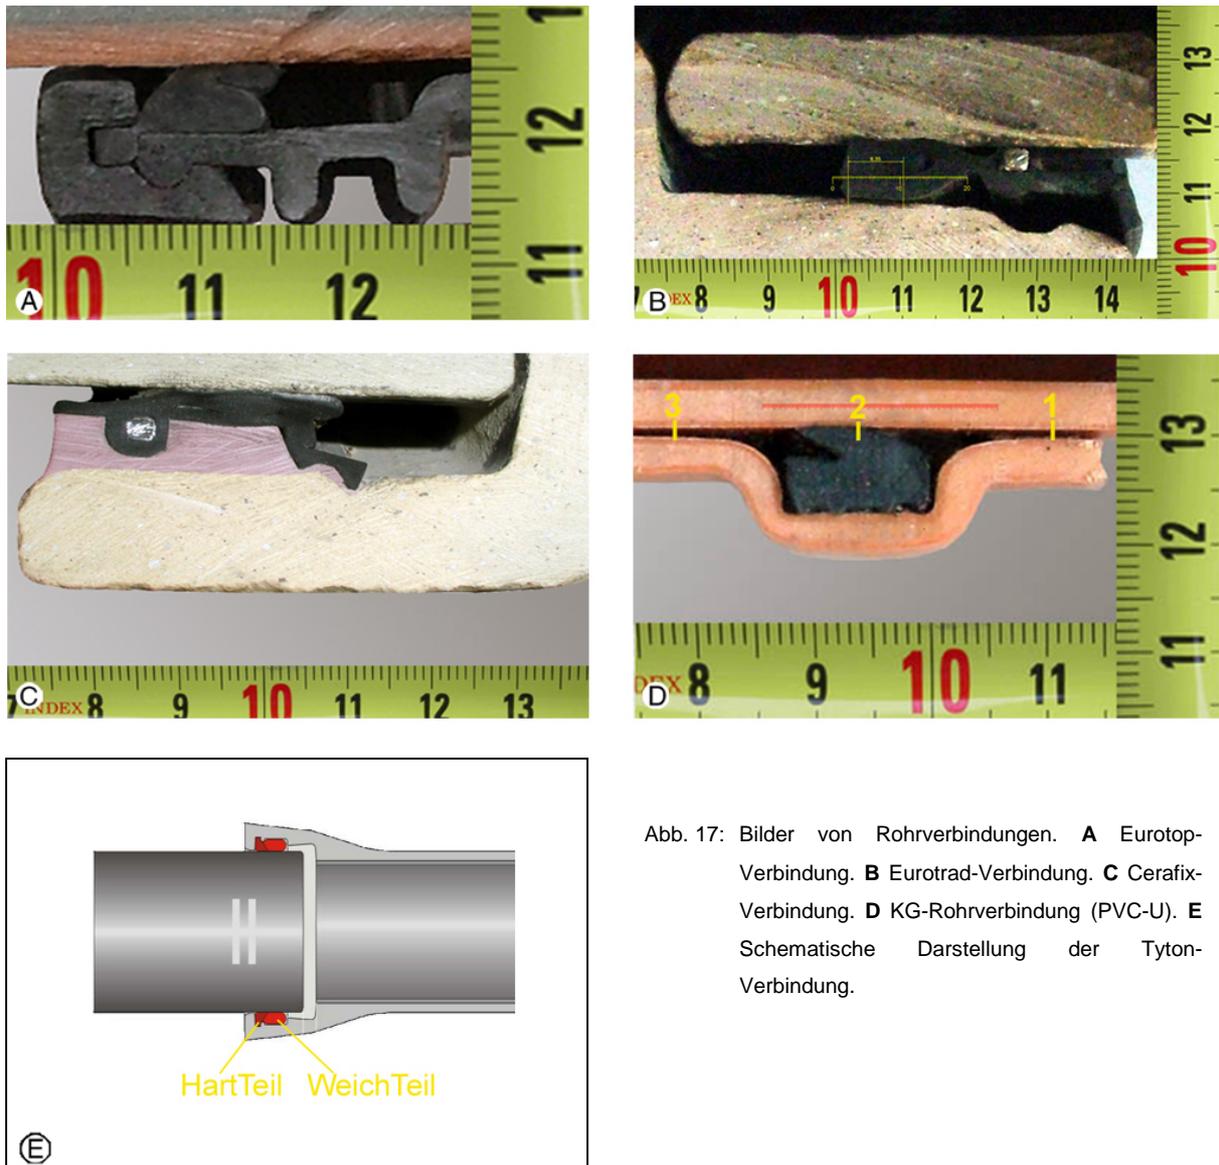
Abb. 17: Bilder von Rohrverbindungen. A Eurotop-Verbindung. B Eurotrad-Verbindung. C Cerafix-Verbindung. D KG-Rohrverbindung (PVC-U). E Schematische Darstellung der Tyton-Verbindung.

In allen Fällen wurden zusammengesetzte Rohrverbindungen längs aufgeschnitten. Abb. 17 zeigt die 5 Beispiele, für die auch eine Messung des Anpressdrucks durchgeführt wurde. Die Anpressflächentiefe wurde zunächst optisch abgeschätzt sowie die Größe des Ringspaltes, Ringraumes und Zwickels vor dem Dichtelement bestimmt (vgl. Abb. 18). In Einzelfällen kam es aufgrund der Schnittführung (Kreisringöffnung) auch zu nicht realistischen Verformungsbildern (vgl. Abb. 17 B).

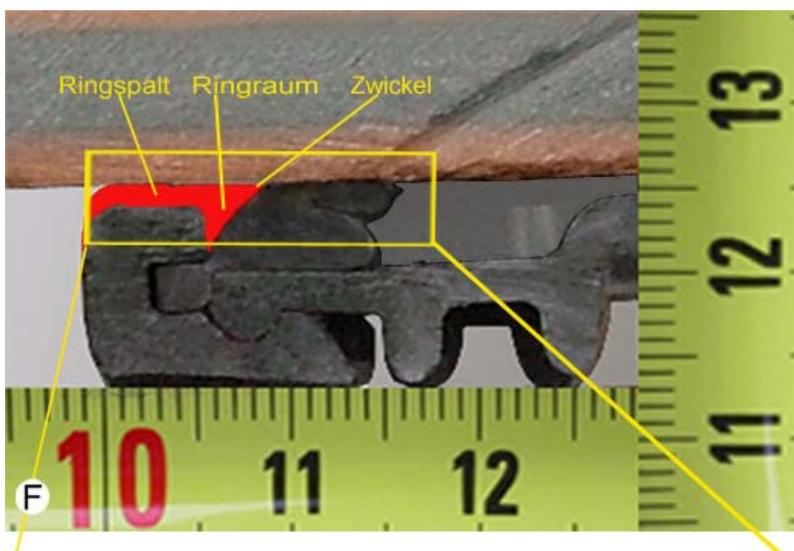
Abb. 18: Bestimmung der Dichtmittelgeometrie durch optischen Vergleich [mm].

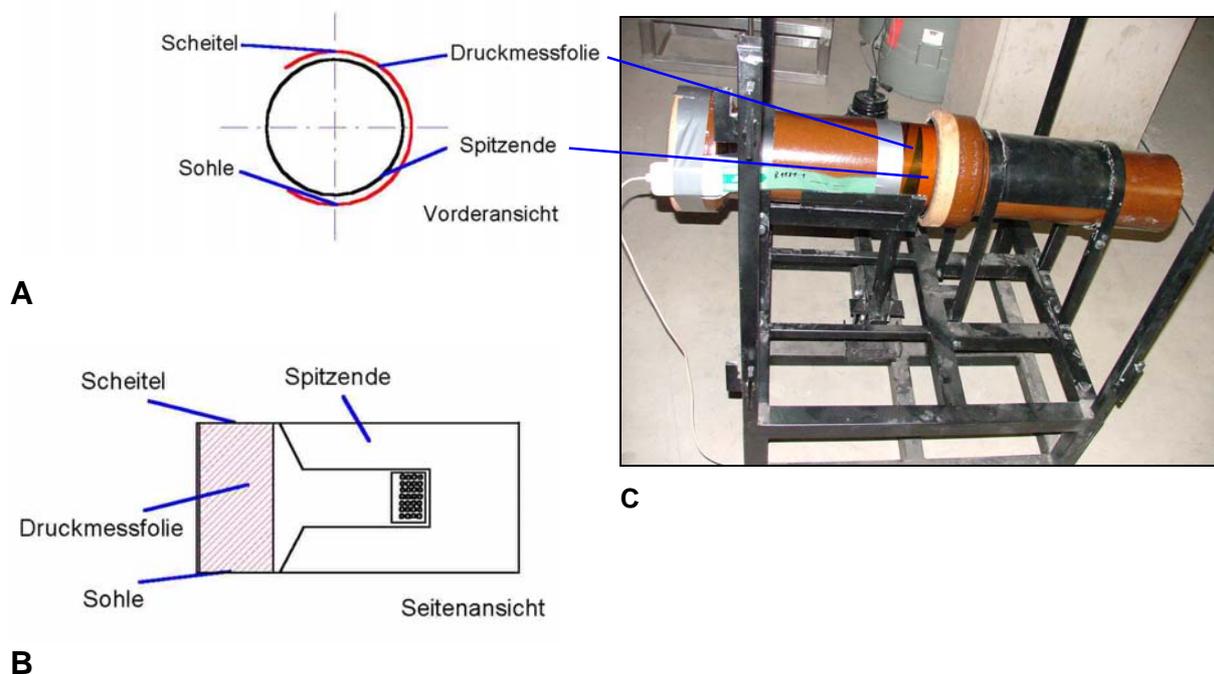
Abb. 19: Messung des Anpressdruckes bei Einwirken einer Scherlast. **A** Druckfolie auf dem Spitzende einer Rohrverbindung, Querschnitt. **B** Druckfolie auf dem Spitzende einer Rohrverbindung, Ansicht. **C** In den Scherlastversuchsstand eingebaute Rohrverbindung.

Für die Bestimmung der Anpressdrücke sowie der korrespondierenden Dichtflächen wurden die mit Druckfolien [18] bestückten Rohrverbindungen in einem für Rohrquerschnitte bis ca. DN 150 konzipierten Scherlastversuchsstand untersucht (Abb. 19 C). Die Position der Druckfolie ist in Abb. 19 A und B dargestellt. Eine in den Scherlastversuchsstand eingebaute Rohrverbindung mit Druckfolie zeigt Abb. 19 C. Die Druckfolien wurden auf dem Spitzende befestigt, in die Muffe eingeschoben und in den Scherlastversuchsstand eingebaut und nehmen ausschnittsweise die im Kreisring wirkende Anpressdruckverteilung zwischen Spitzende und Elastomerdichtung auf. Die Anpressflächentiefe wird mit einer Auflösung von  $\pm 2,54$  mm gemessen und ergibt sich aus der Summe aller Messzellen, die den messbaren Schwellenwert von 0,1 bar überschreiten.

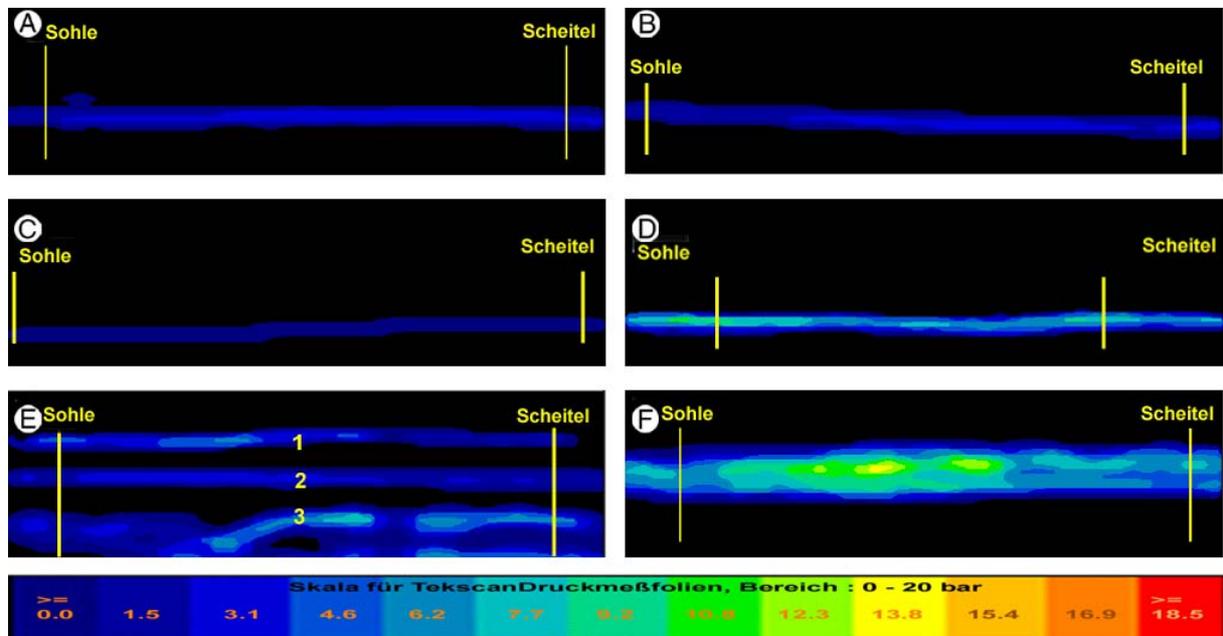
Abb. 20: Anpressdruckverteilung unterschiedlicher Rohrverbindungen ohne Scherlast. **A** Eurotop-Verbindung, Versuch ohne Scherwegbegrenzung. **B** Eurotop-Verbindung, Versuch mit Scherwegbegrenzung. **C** Eurotrad-Verbindung. **D** Cerafix-Verbindung. **E** KG-Rohrverbindung (PVC-U). **F** Tyton-Verbindung.

Die Messdaten wurden insbesondere hinsichtlich der Anpressdruckverteilung, kritischen Verbindungsbereichen und maßgeblichen Anpressdrücke bzw. Anpressflächentiefen ausgewertet. Die Anpressdruckverteilung im scherlastfreien Zustand ist für die untersuchten Verbindungen in Abb. 20 dargestellt, die Anpressdruckverteilung unter den nach Norm geforderten maximalen Scherlasten in Abb. 21.

Ohne Scherlasteinfluss ist für alle geprüften Rohrverbindungen über den gesamten Rohrumfang eine messbare Anpressdruckverteilung festzustellen. Allerdings wurde nur in zwei Fällen (Cerafix- und Tyton-Verbindung) der Schwellenwert von 5 bar über den gesamten Rohrumfang nahezu erreicht oder sogar überschritten. Auffällig ist die Druckübertragung an der PVC-Rohrverbindung, bei der auch die Mantelflächen von Glocken- und Spitzende durch unmittelbaren Kontakt (Zonen 1 und 3) Druckspannungen übertragen. Unter Scherlast kommt es erwartungsgemäß in fast allen Fällen zu einer Entlastung im Sohlbereich. Lediglich in der PVC-Rohrverbindung kam es aufgrund der mehrflächigen Druckübertragung nur zu geringen Druckumlagerungen im Dichtungsbereich. Die Cerafix- und Tyton-Verbindung zeigten auch in der Rohrsohle weiterhin hohe Druckspannungen mit Werten deutlich über 1 bar.

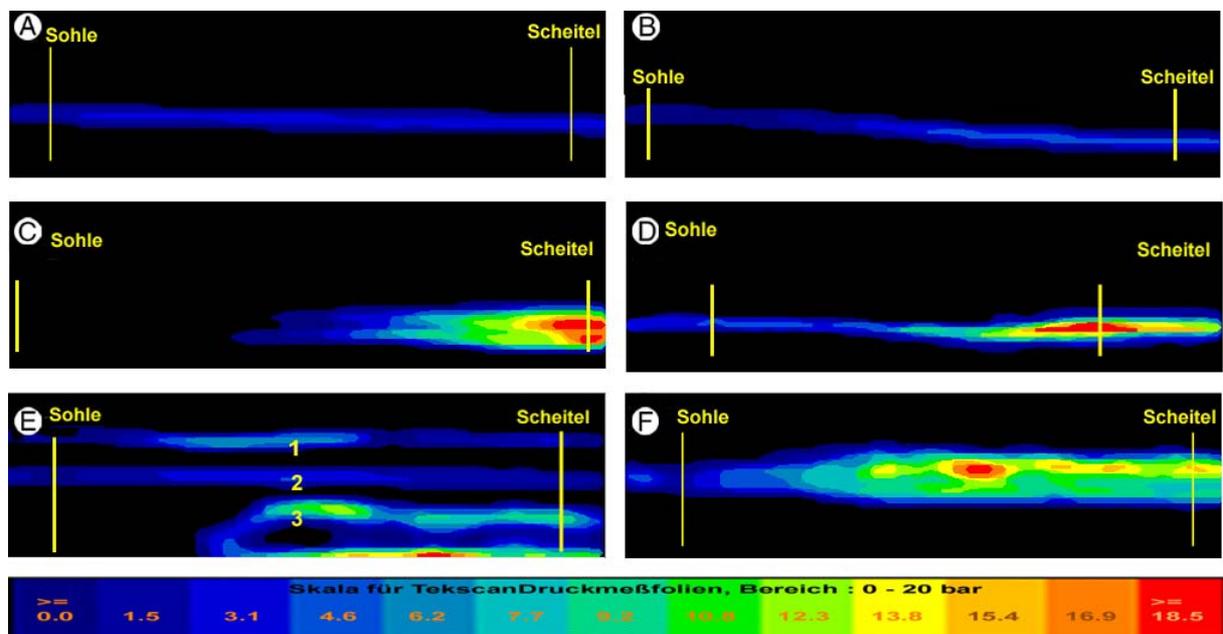
Abb. 21: Anpressdruckverteilung unterschiedlicher Rohrverbindungen unter maximaler Scherlast. **A** Eurotop-Verbindung ohne Schwerwegbegrenzung.  $F_s = 3750$  N **B** Eurotop-Verbindung mit Schwerwegbegrenzung.  $F_s = 3750$  N **C** Eurotrad-Verbindung.  $F_s = 3750$  N **D** Cerafix-Verbindung.  $F_s = 3750$  N **E** KG-Rohrverbindung (PVC-U).  $F_s = 1539$  N **F** Tyton-Verbindung.  $F_s = 4500$  N.

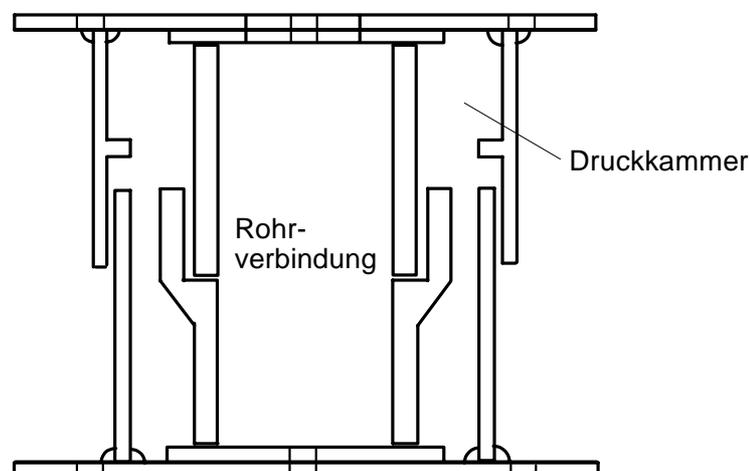
Abb. 22 : Entwurf eines Außendichtungsprüfgerätes.

Das am häufigsten diskutierte Mittel zur Verhinderung von Wurzeleinwüchsen ist der Einsatz mechanisch wirkender Dichtmittel, die eine hohe statische Sicherheit gegen äußere Druckbelastung bieten. Ein Nachweis gegenüber solchen Drücken ist zum einen durch direkte Belastung der Rohrverbindung durch ein von außen wirkendes Medium möglich oder durch Nachweis einer Vorspannung an der kritischen Angriffsstelle, die durch die zu erwartende Druckbelastung nicht überwunden werden kann. Im vorliegenden Fall bieten sich Außendruckprüfungen mit Dichtheitsnachweis (vgl. Abb. 22) bzw. der Nachweis einer geeigneten Anpressdruckverteilung in der Rohrverbindung mit und ohne Scherlastbeanspruchung an (vgl. Kapitel 5).
